RESTAURIERUNGSBERICHT

Bassenheim Marienkapelle auf dem Karmelenberg

Hauptaltar und Seitenaltäre

Durchgeführte Restaurierungsmaßnahmen 2017 bis 2020

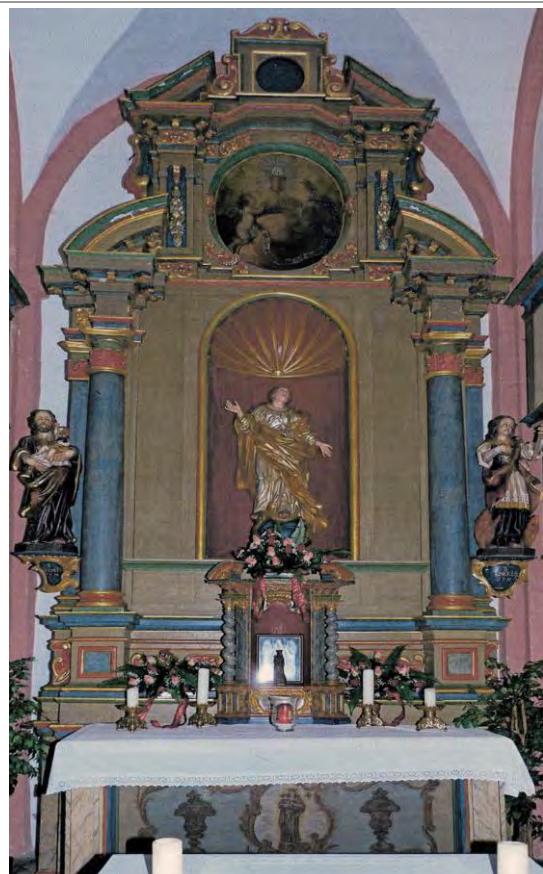
Abb. 1.01: Hochaltar.
Zustand vor der Restaurierung.

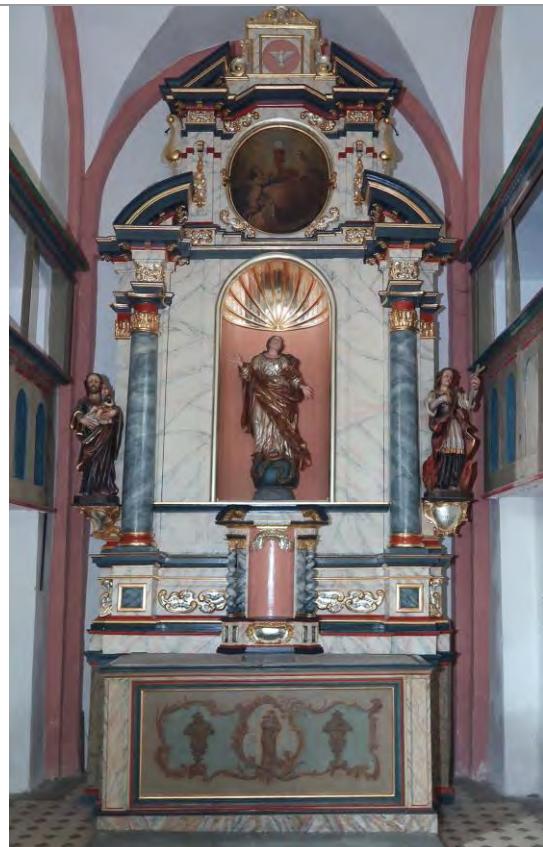
Abb. 1.02 Hochaltar:
Zustand nach der Restaurierung und Teilneufassung

Die Neuausführung erfolgte in Anlehnung an diesen Befund, wohl wissend, dass der vorhandene Farbkanon und die Marmorierung eine eigene Interpretation darstellt. Um den schwankenden örtlichen Klimaverhältnissen zu begegnen wurde die neue Farbfassung mit Leinölfarben ausgeführt. *Abb. 1.02, 1.04, 1.13, 1.14 1.16, 1.19, 2.02, 2.04, 2.06, 3.04, 3.10 und 3.12*

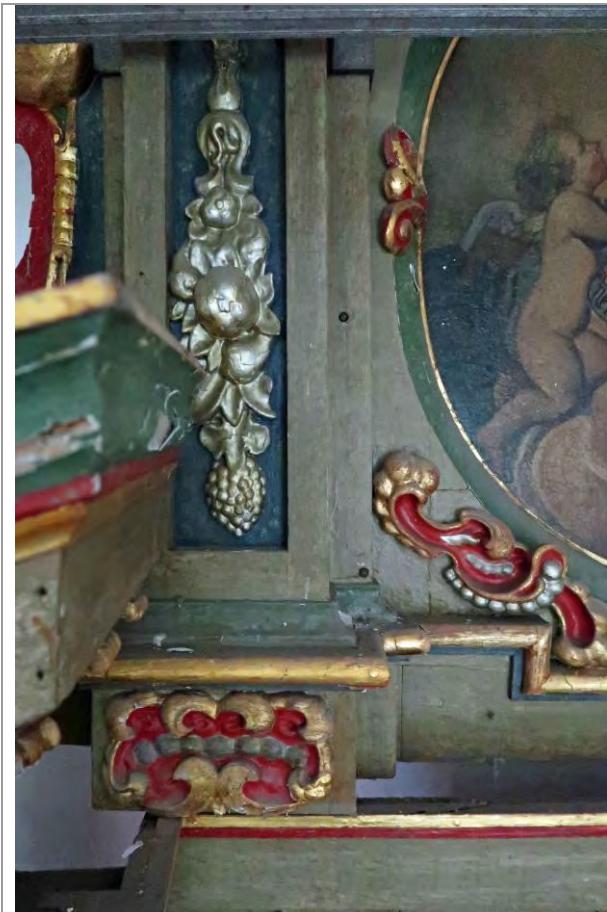
Die zuletzt ausgeführte Sichtfassung stammt aus dem Jahr 1963. Zuvor waren flächige, bis auf den hölzernen Träger reichende Abtragungen an dem Farbfassungsbestand erfolgt. Nur in einem sehr geringen Umfang blieben Reste älterer Farbfassungen erhalten. An der Ornament- und Zierarchitektur war der Aufbau der Neufassung mit einem Leim-Kreidegrund ausgeführt. Umfassende Schäden an dieser Fassung veranlassten im Jahr 1998 die Durchführung verschiedener Restaurierungsmaßnahmen. Völlig unzureichend und nur oberflächlich wurde dabei eine Konsolidierung der schollenförmig abgelösten Fassungs- und Gründierschichten durchgeführt. Die Herstellung einer ausreichenden Verbindung mit dem Stützträger war ohne Erfolg geblieben. Die Fehlstellen erhielten sehr grob angelegte Ausbesserungen. Die Kittungen der Ausbrüche waren unsauber und unvollständig, die Retuschen der Fehlstellen nicht angepasst. Die Ausbesserung der Gold- und Silberfassung war teils mit Bronzen erfolgt. Abb. 1.03, 1.05 bis 1.08, 2.03, 2.07, 3.05 und 3.06

Abb. 1.03:
*Hochaltar, Ausschnitt.
Zustand vor der Restaurierung.*

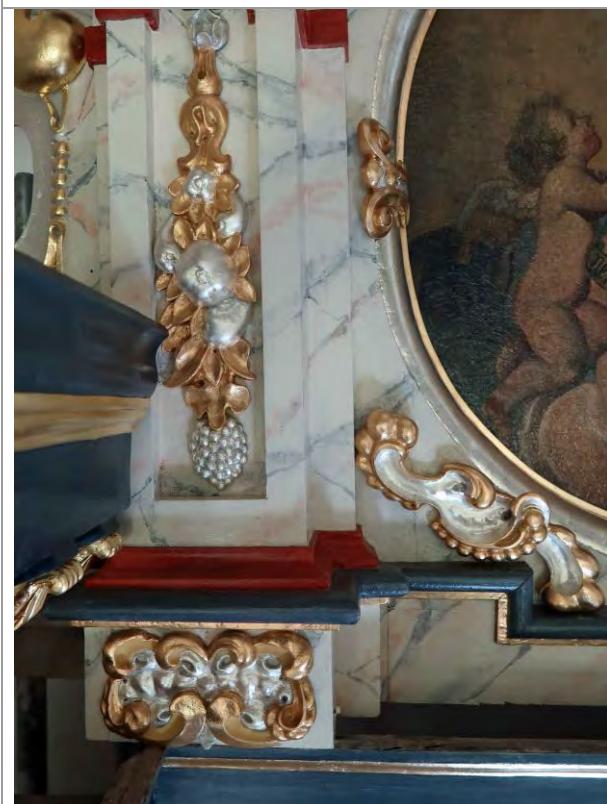
Abb. 1.04
*Hochaltar, Ausschnitt
Zustand nach der Restaurierung und Neufassung.*

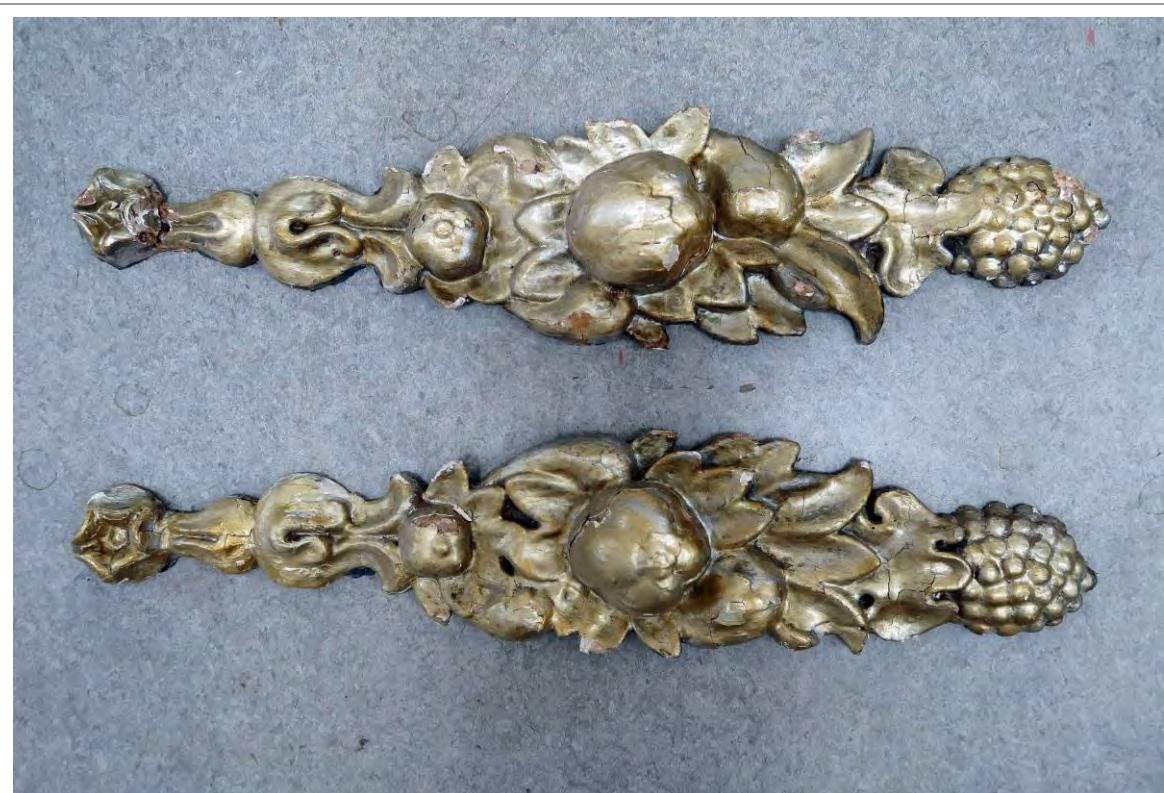
Abb. 1.05: Hochaltar, Ornament im Auszug: Zustand vor der Restaurierung.

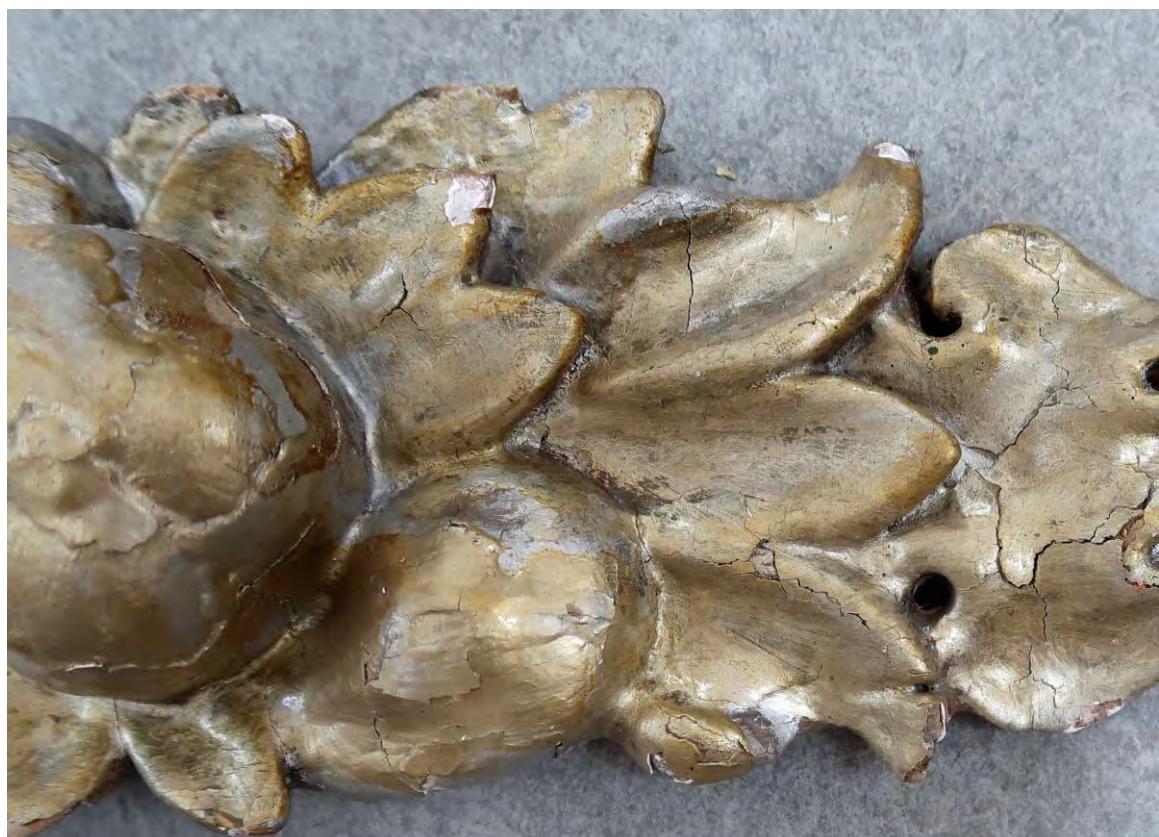
Abb. 1.06: Hochaltar, Detail aus Abb. 1.05: Die auf Kreidegrund ausgeführte Fassung hat sich vom Träger gelöst. Die älteren Ausbrüche sind bei der letzten Restaurierung nur flüchtig mit Bronze ausgebessert worden.

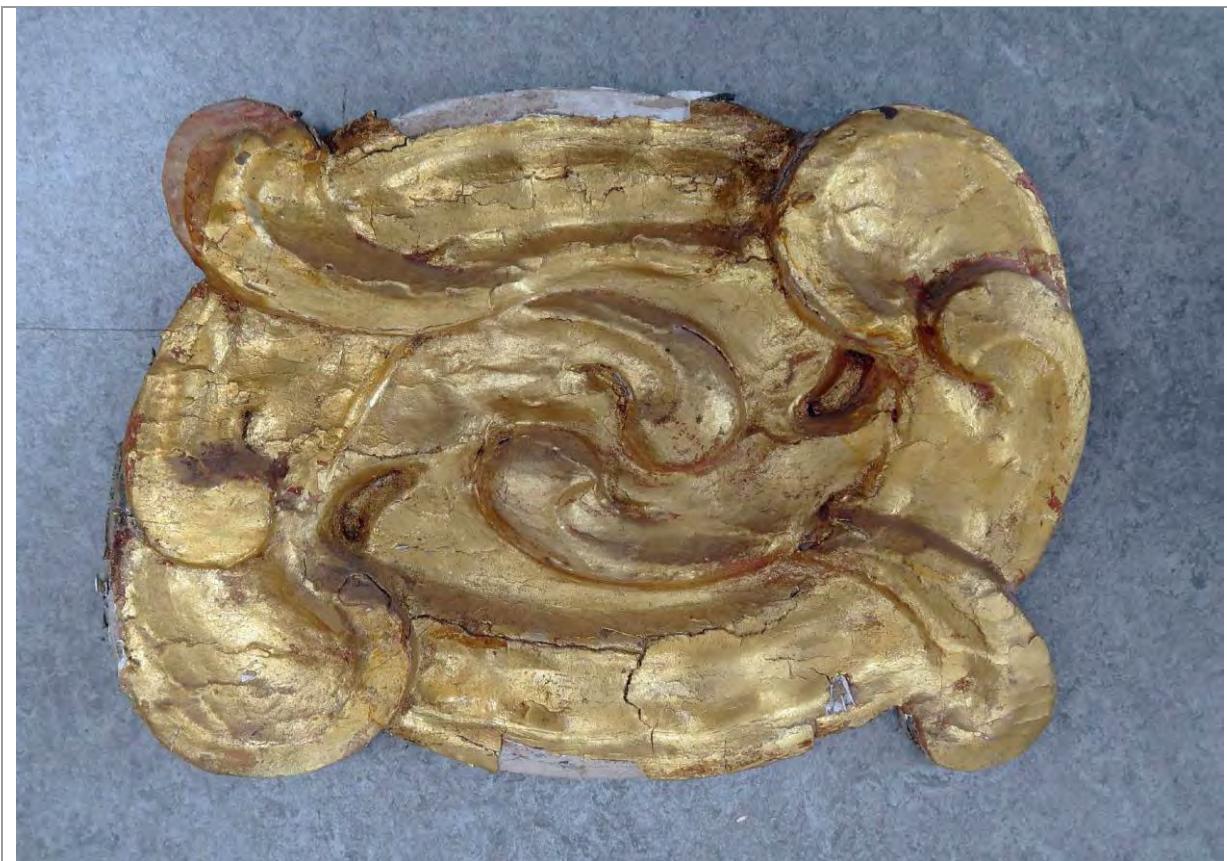
Abb. 1.07: Hochaltar, Ornament. Zustand vor der Restaurierung mit großschollig abplatzender Goldfassung.

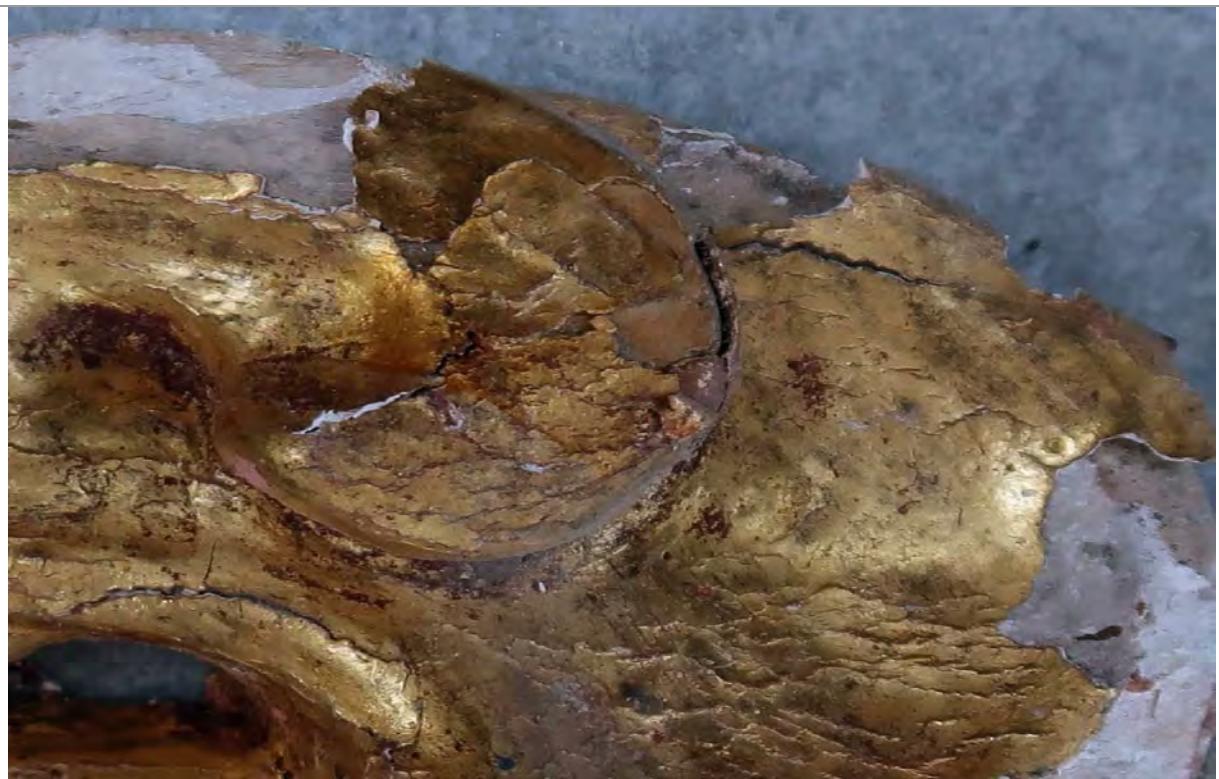
Abb. 1.08 Hochaltar, Ornament. Zustand vor der Restaurierung mit großschollig abplatzender Goldfassung

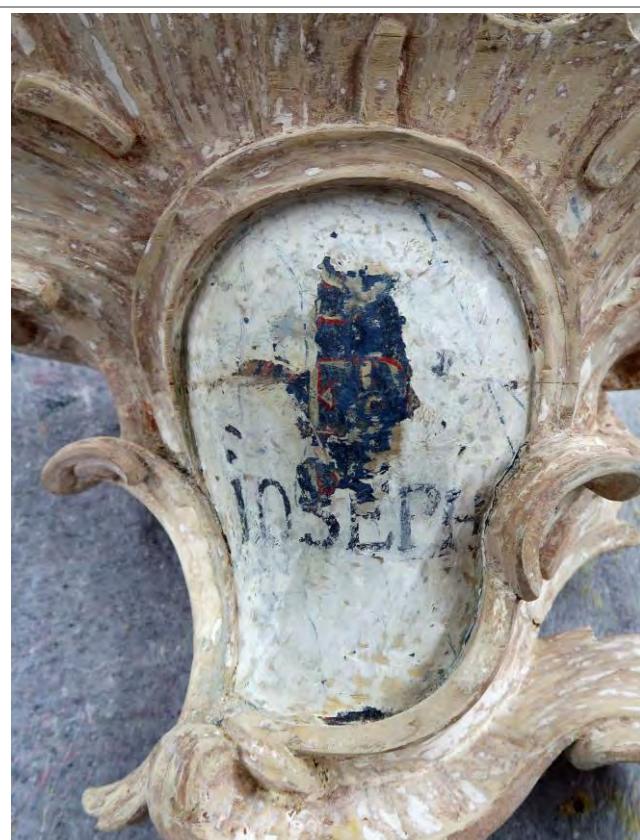
Abb. 1.09: Hochaltar, Linker Skulpturensockel.
Zustand nach Abnahme der jüngsten Grundier- und Fassungsschichten mit älteren Beschriftungsresten im Spiegelfeld aus zwei zeitverschiedenen Zustandsphasen.

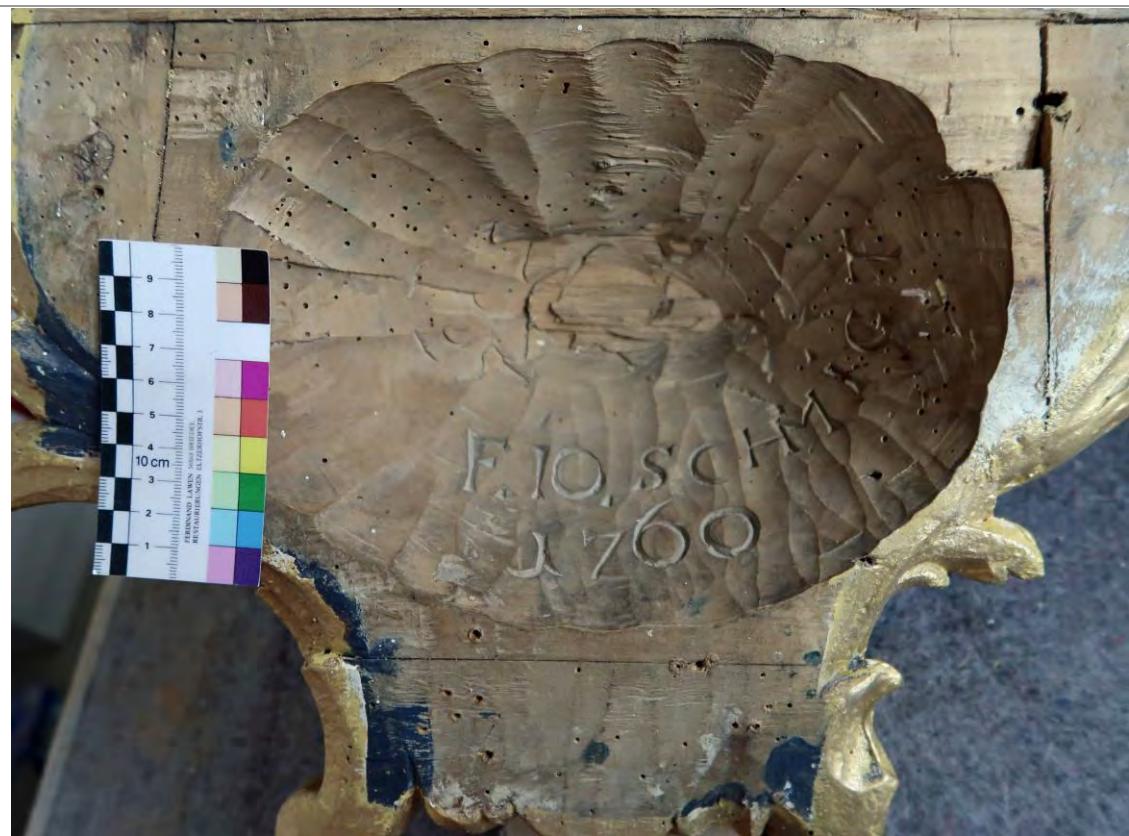
Den Innenraum schmückt eine hölzerne barocke Ausstattung zu der im eingezogenen Chor ein Hauptaltar, flankiert von seitlich angeordneten Stifterlogen, sowie an den Kopfseiten des Langhauses zwei Seitenaltäre und an der Südwand eine Kanzel gehören. Während die Entstehungszeit des Hauptaltars auf die Bauzeit des Gebäudes in der zweiten Hälfte 17. Jahrhundert zurückgeht, sind die beiden Seitenaltäre vermutlich erst in der ersten Hälfte des 18. Jahrhunderts hinzugekommen. An dem Hauptaltar wurden verschiedene Veränderungen durchgeführt, deren ältesten sich auf das Jahr 1760 datieren lassen.¹ Abb. 1.10

Abb. 1.10 Hochaltar, Linker Skulpturensockel. In der ausgehöhlten Rückseite ist die Jahreszahl 1760 und der Name des Holzschnitzers F.IO. SCHMIDT eingekerbt.

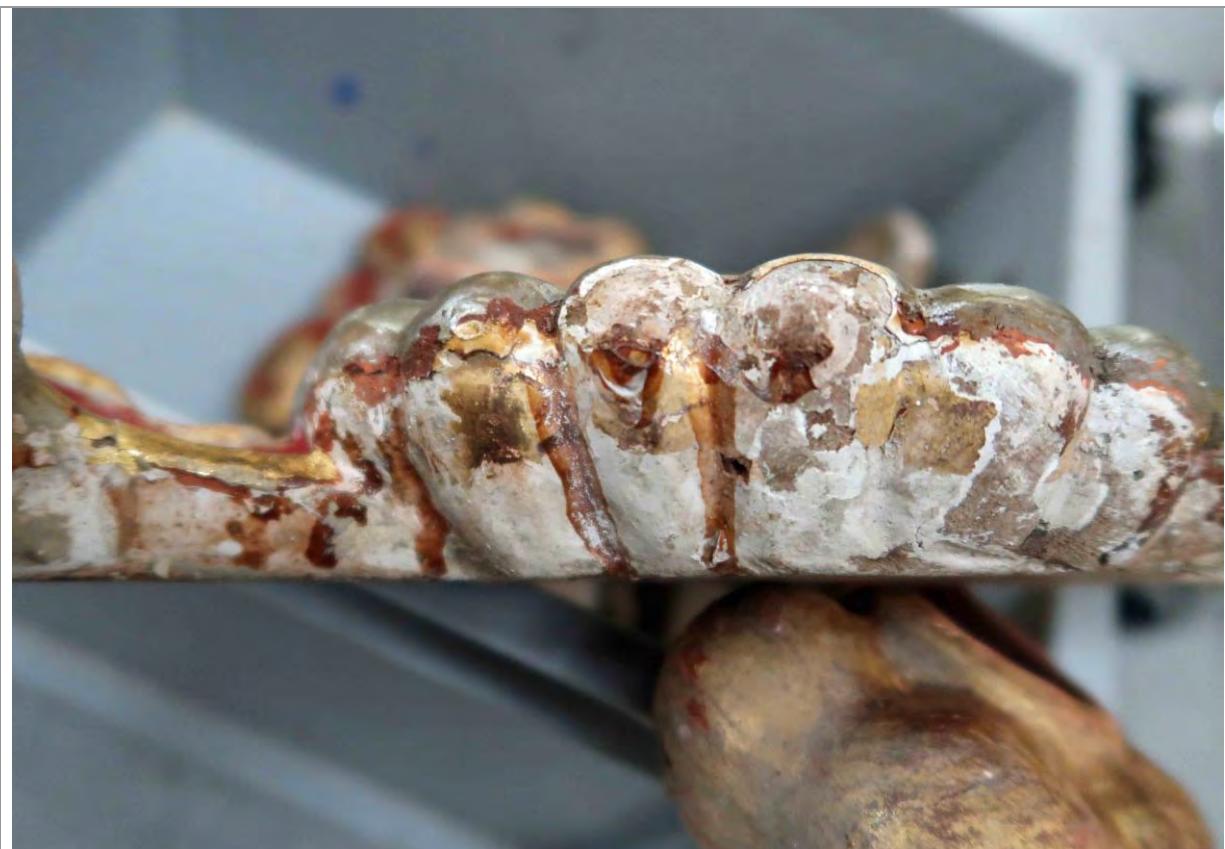
Abb. 1.11: Hochaltar, Ornament. Befindsituation während der Abnahme der obersten Fassung mit Resten einer älteren Goldfassung.

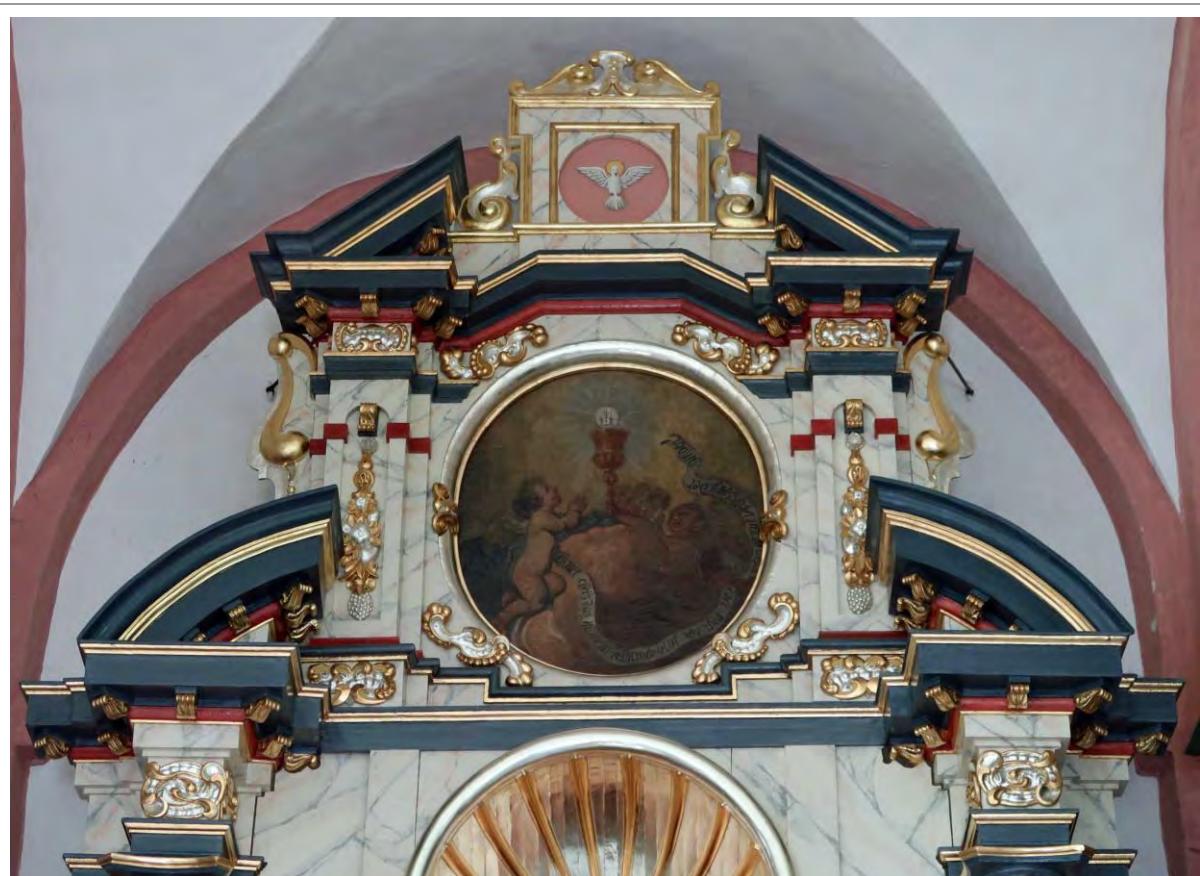
Abb. 1.13: Hochaltar, Ausschnitt: Zustand nach der Restaurierung und Neufassung.

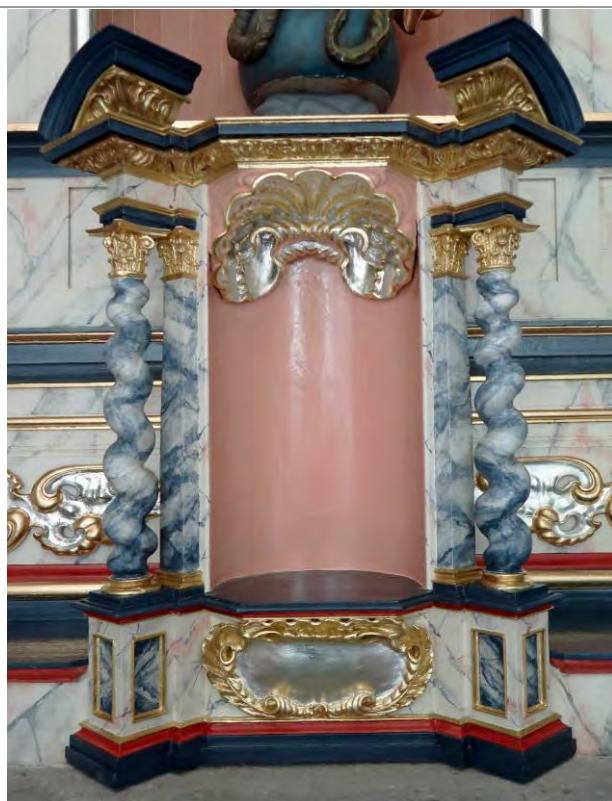
*Abb. 1.14: Hochaltar, Ausschnitt.
Zustand nach der Restaurierung und Neufassung*

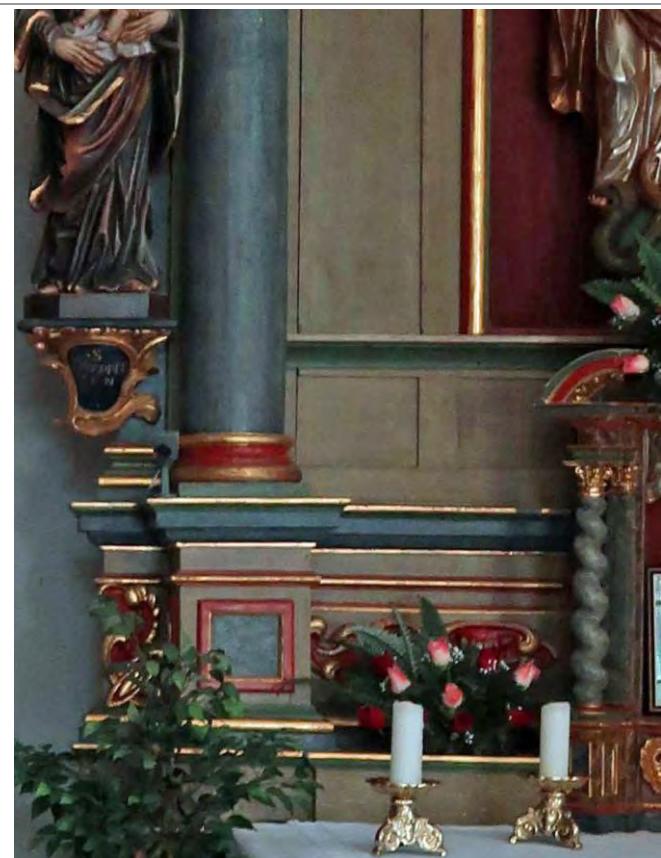
Abb. 1.15: Hochaltar, Ausschnitt:
Zustand vor der Restaurierung.

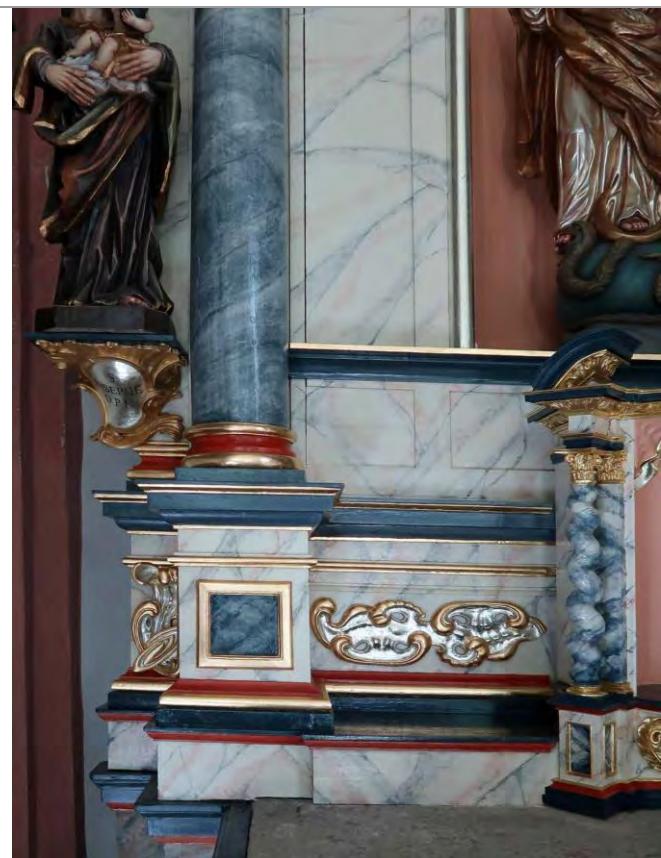
Abb. 1.16: Hochaltar, Ausschnitt:
Zustand nach der Restaurierung und Neufassung

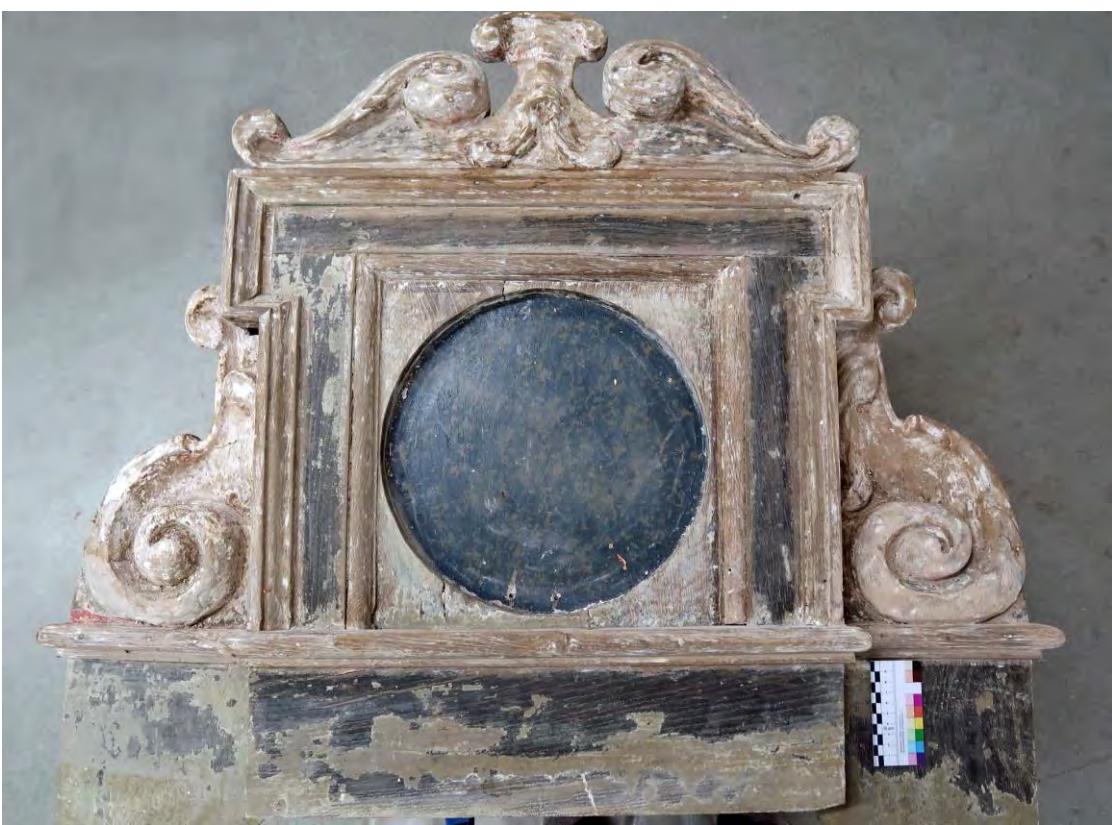
Abb. 1.17: Hochaltar, Ausschnitt.
Befundsituation während der Abnahme der Sekundärfassungen. Die Reste der schwarz gebeizten hölzernen Architekturoberfläche stammen aus der ursprünglichen Zustandsphase.

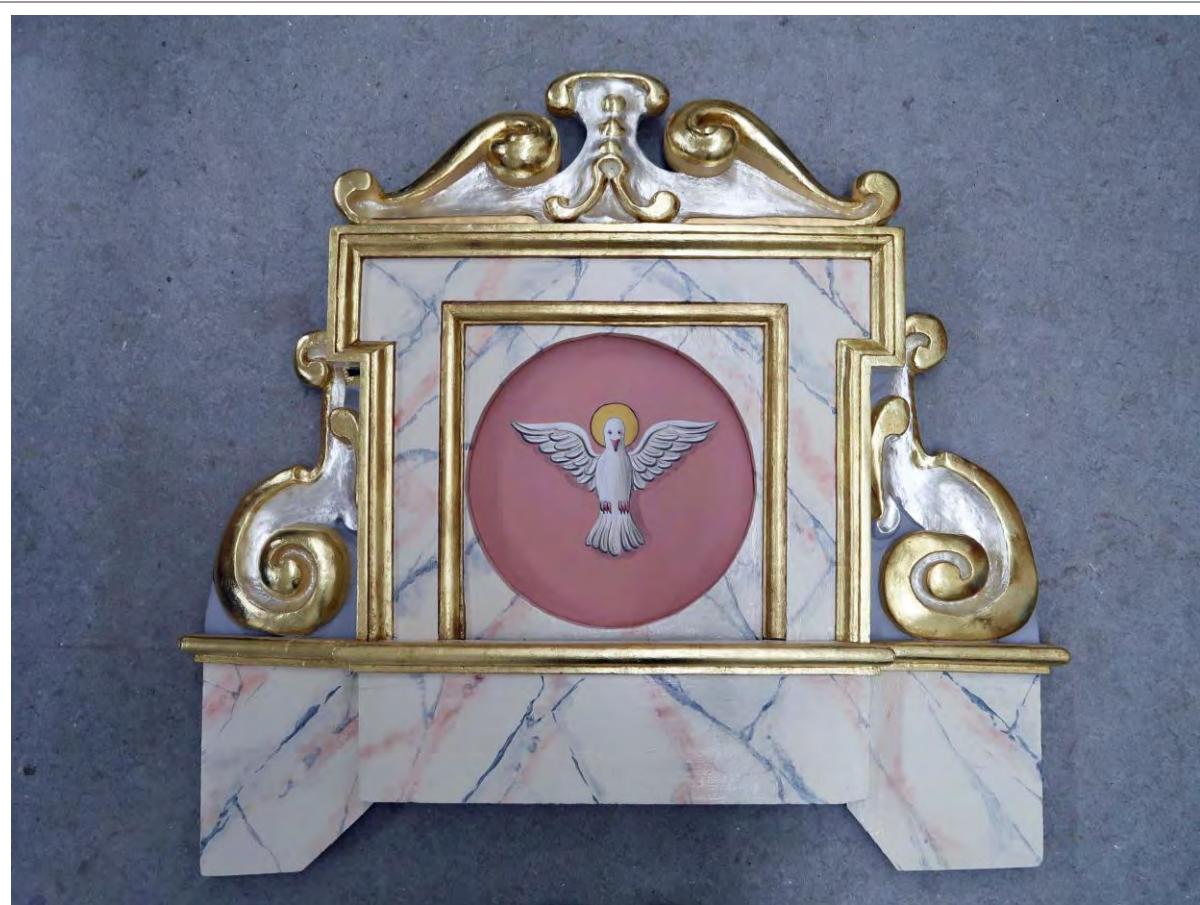
Abb. 1.19: Hochaltar, Ausschnitt.
Zustand nach der Restaurierung. Die Darstellung der Taube im Binnenfeld beruht auf einem historischen Foto von 1912.

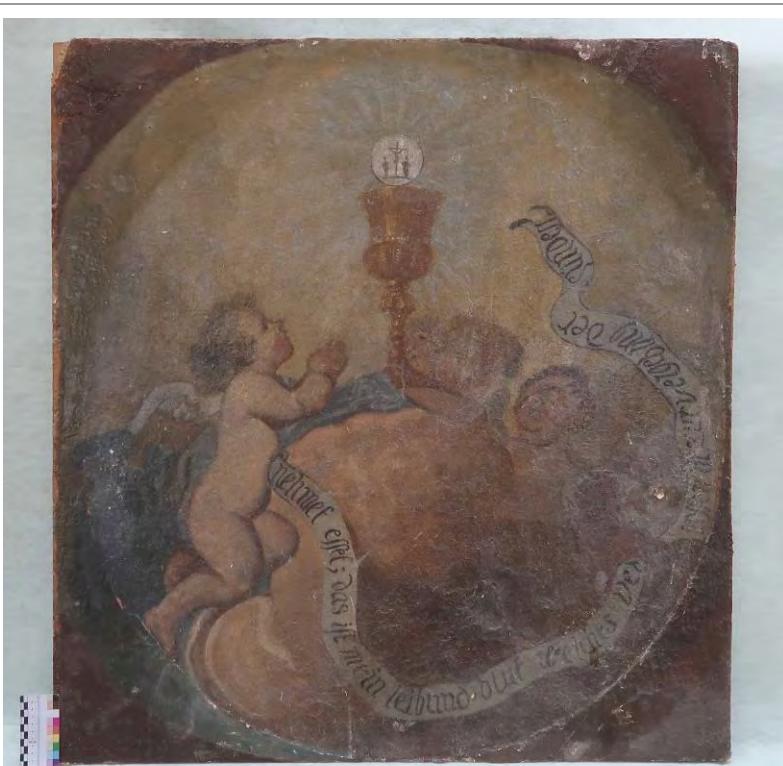
Eine Untersuchung im UV-Fluoreszenz-Spektrum zeigte, dass unter dem Firnis umfangreiche Retuschen und Übermalungen mit unterschiedlichen Bindemittelsystemen liegen. Diese decken im großzügigen Umfang gekittete Fehlstellen ab. *Abb. 1.20* Die Verklebung des auf Spanplatte marouflierten Gemäldes ist stellenweise gelockert. Die Spannplatte selbst besitzt an den Rändern Ausbrüche und Lockerungen.

Abb. 1.20:
Hochaltar, Gemälde im Auszug.
Zustand vor der Restaurierung

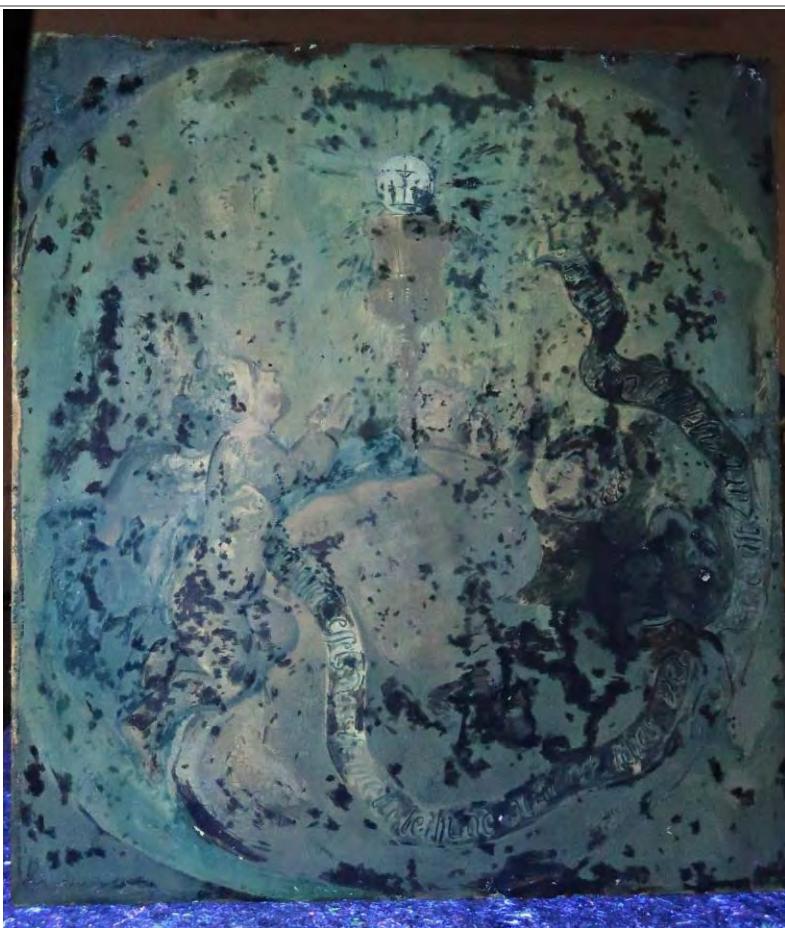
An dem Leinwandgemälde im Auszug des Hochaltares zeigen die Grundier- und Malschichten eine stark ausgeprägte Schollenbildung. Zum Teil sind sie aus dem Verbund gelockert und neigen zum Ausbrechen. Der Firnis ist stark krepiert. *Abb. 1.19, 1.21 und 1.22*

Abb. 1.21
Hochaltar, Gemälde im Auszug.
UV-Aufnahme.
Das auf Spanplatte marouflierte Leinwand-
gemälde besitzt einen stark krepierten Firnis.
Darunter liegen umfangreiche Retuschen und
Übermalungen, die im großzügigen Umfang
gekitzte Fehlstellen abdecken..

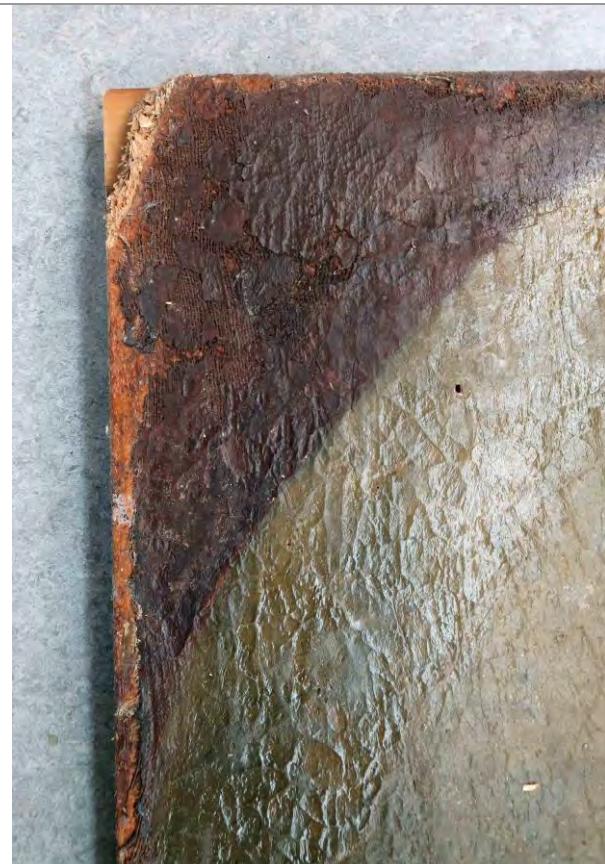
Abb. 1.22
*Hochaltar, Gemälde im Auszug, Ausschnitt.
Zustand vor der Restaurierung. Die Spanplatte des marouflierten
Leinwandgemäldes ist brüchig.*

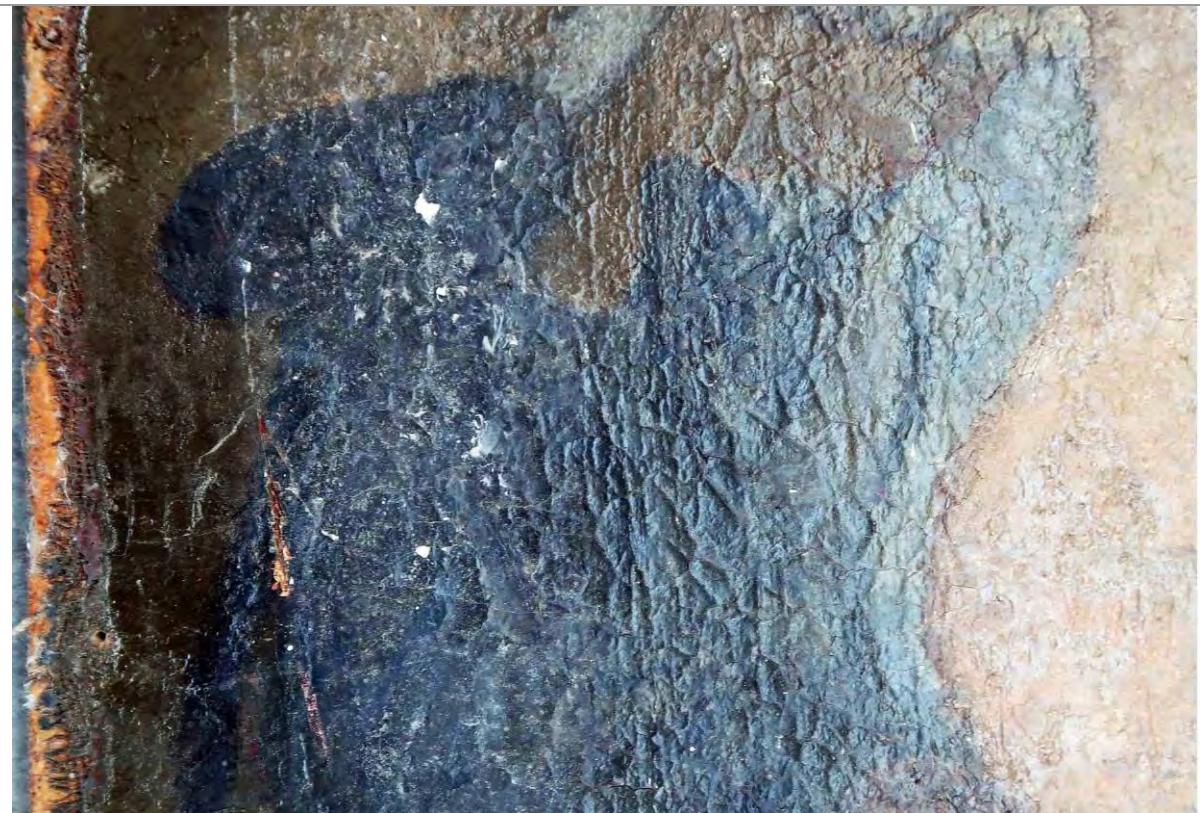
Abb. 1.23 Hochaltar, Gemälde im Auszug, Ausschnitt.
Zustand vor der Restaurierung. Die Malschicht hat sich von der Leinwand abgelöst.

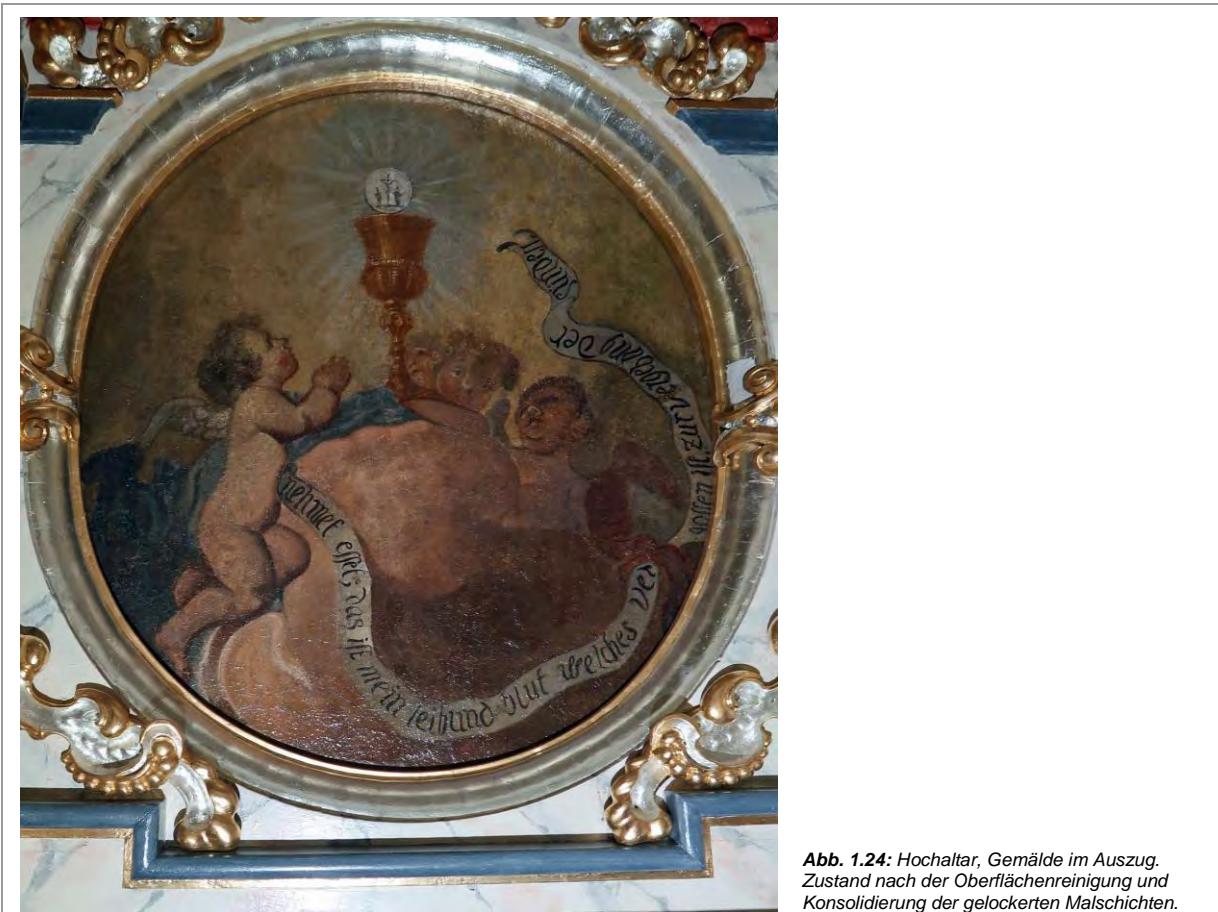
Abb. 1.24: Hochaltar, Gemälde im Auszug.
Zustand nach der Oberflächenreinigung und
Konsolidierung der gelockerten Malschichten.

An dem Leinwandgemälde im Auszug des Hochaltares, das in jüngerer Zeit auf Spanplatte maroufliert worden war, erfolgten nur die notwendigsten Erhaltungsmaßnahmen.² Dazu wurde die Verklebung der Leinwand an den gelockerten Stellen wieder hergestellt, die Oberfläche von Schmutzen gereinigt, die gelockerten Malschichten konsolidiert sowie die Malschichtausbrüche lokal gekittet und retuschiert. Die durch Ausdünnung entstandenen Wundstellen sowie die zuletzt ausgeführten und nachgedunkelten Retuschen erhielten dabei keine Verbesserungen. *Abb. 1.24*

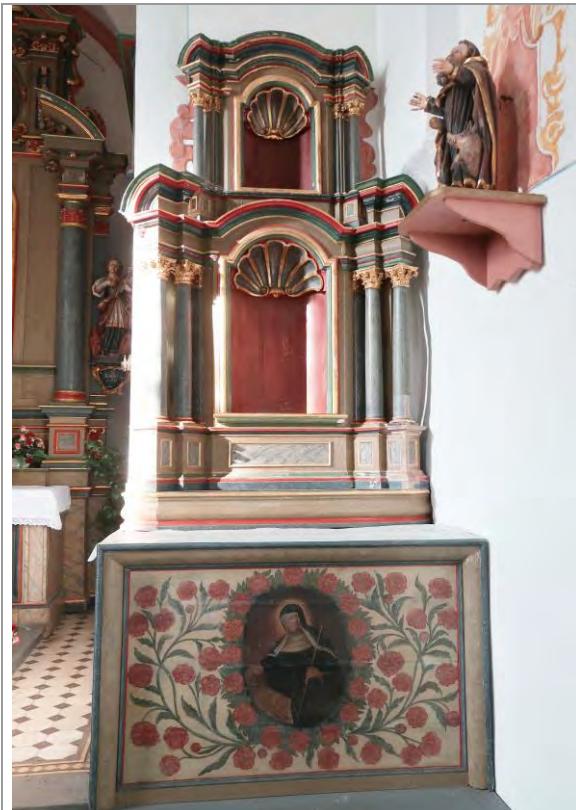
*Abb. 2.01: Rechter Seitenaltar.
Zustand vor der Restaurierung.*

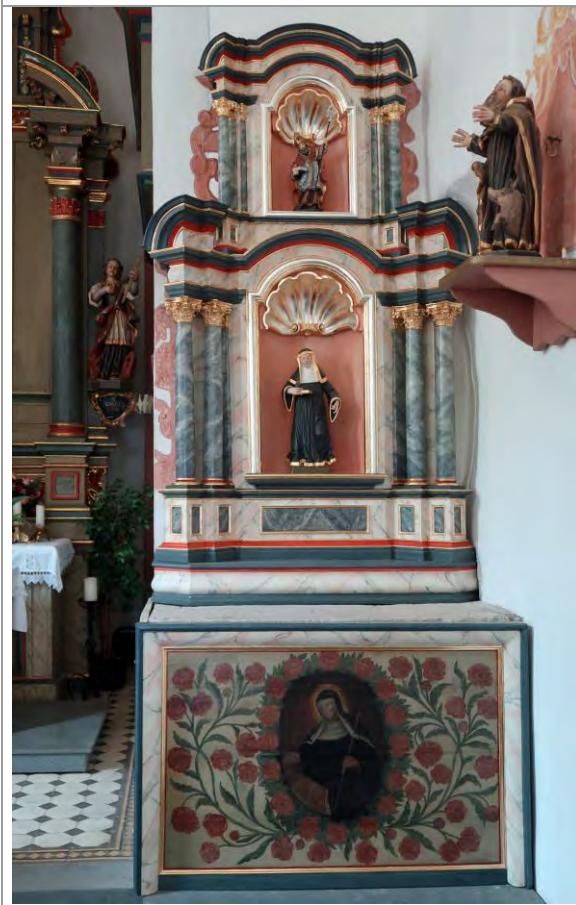
*Abb. 2.02 Rechter Seitenaltar.
Zustand nach der Restaurierung und Neufassung.*

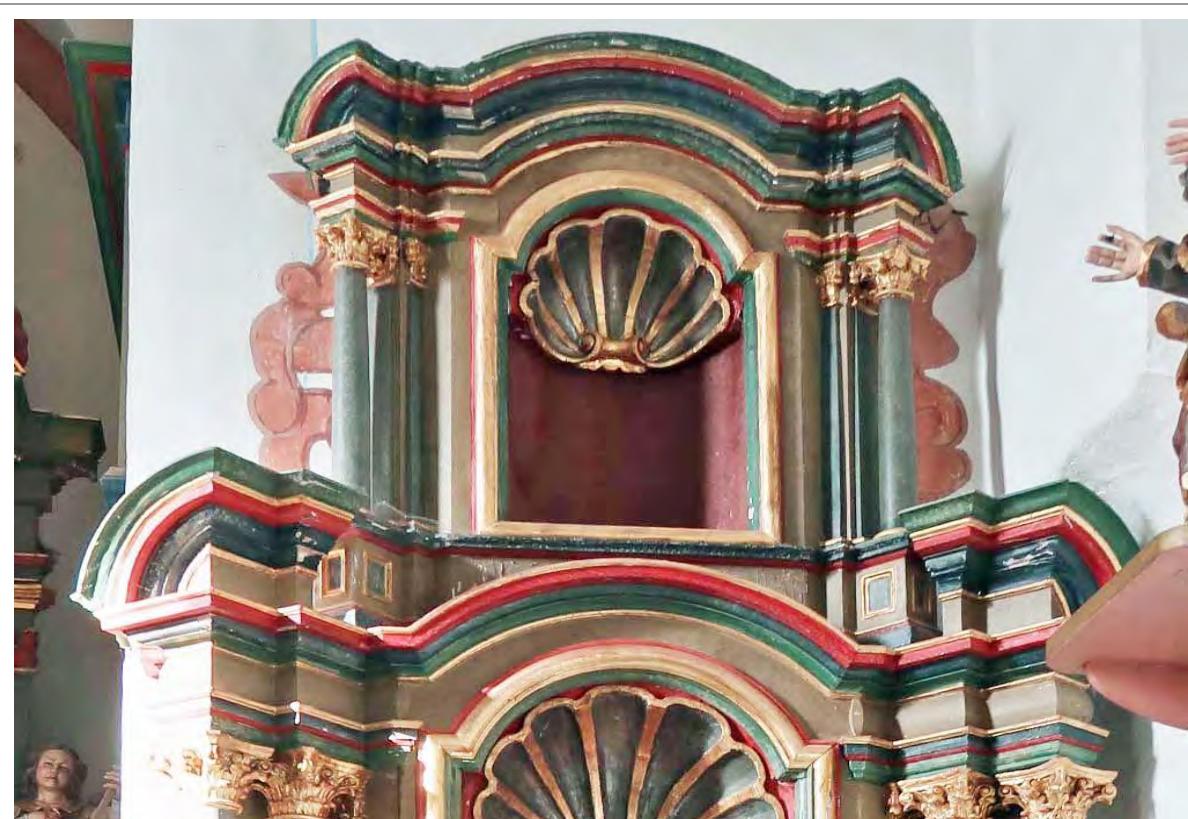
Abb. 2.03: Rechter Seitenaltar. Zustand vor der Restaurierung.

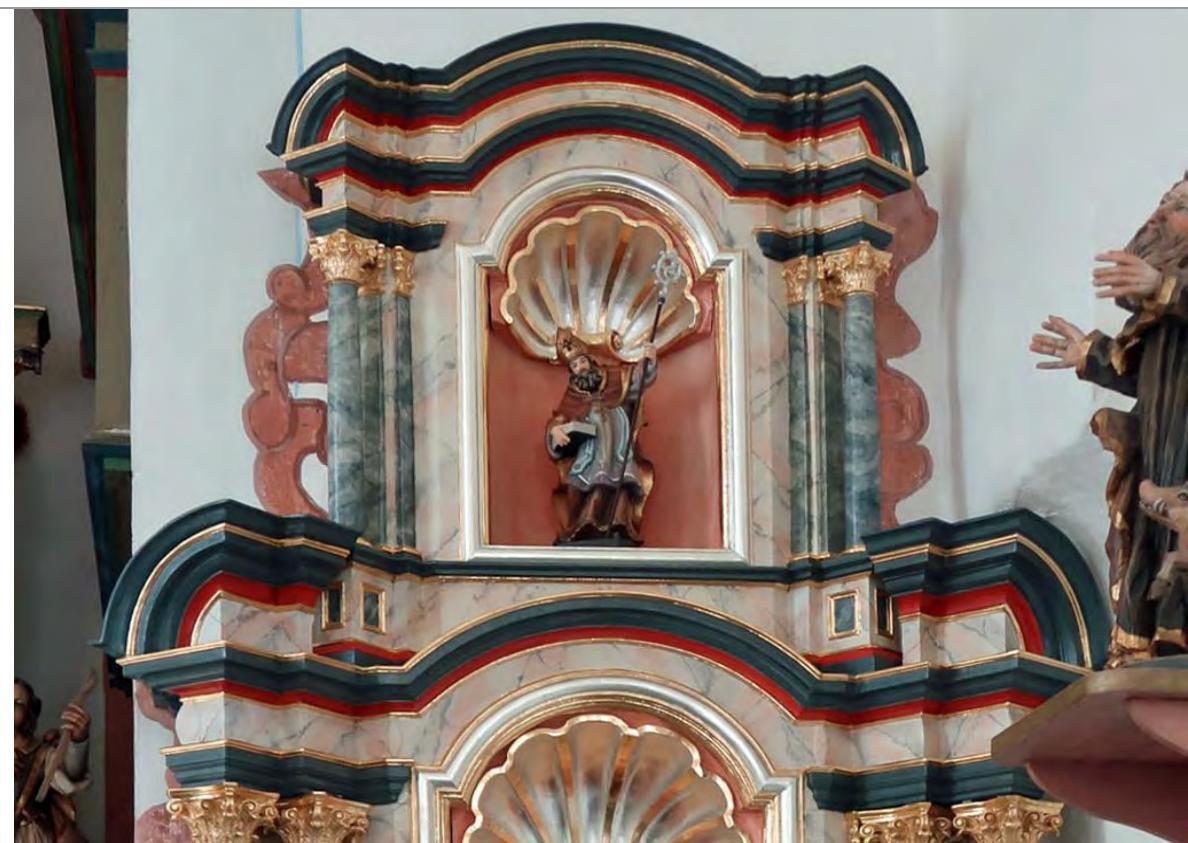
Abb. 2.04: Rechter Seitenaltar. Zustand nach der Restaurierung und Neufassung.

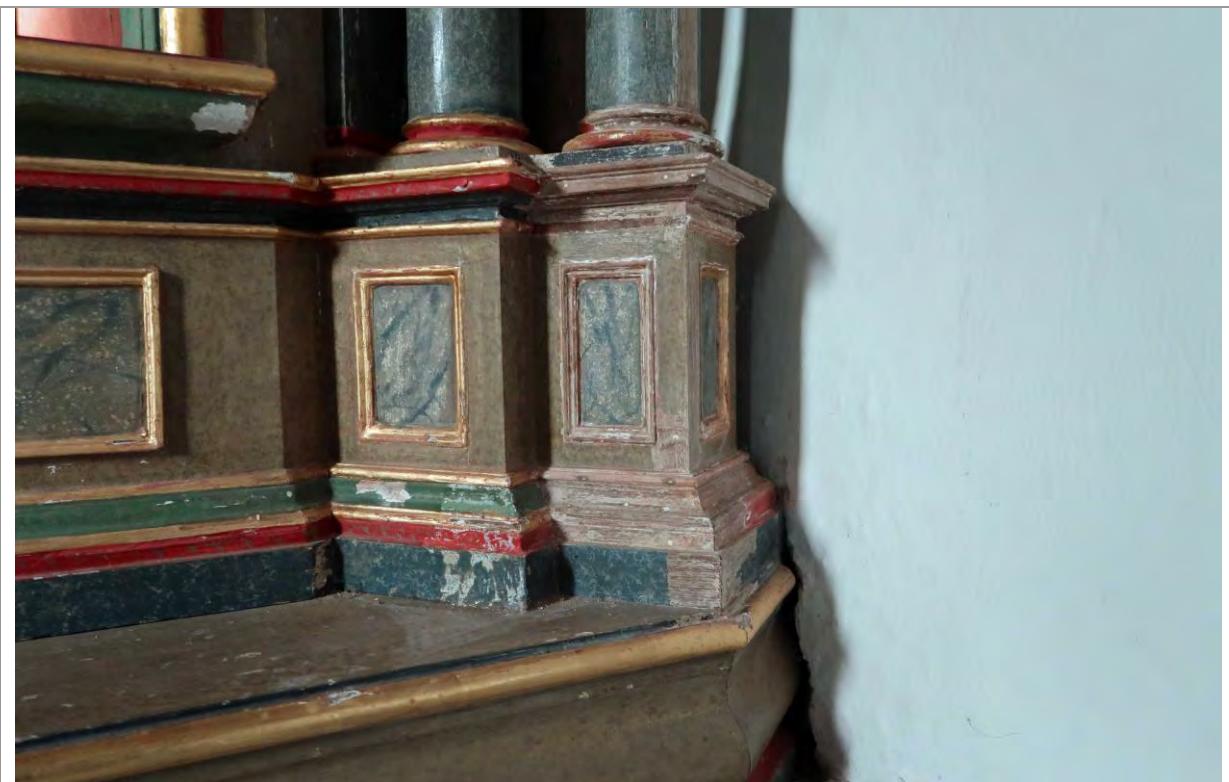
Abb. 2.05: Rechter Seitenaltar, Ausschnitt. Zustand vor der Restaurierung.
