RESTAURIERUNGSBERICHT

Bassenheim Marienkapelle auf dem Karmelenberg

Hauptaltar und Seitenaltäre

Durchgeführte Restaurierungsmaßnahmen 2017 bis 2020

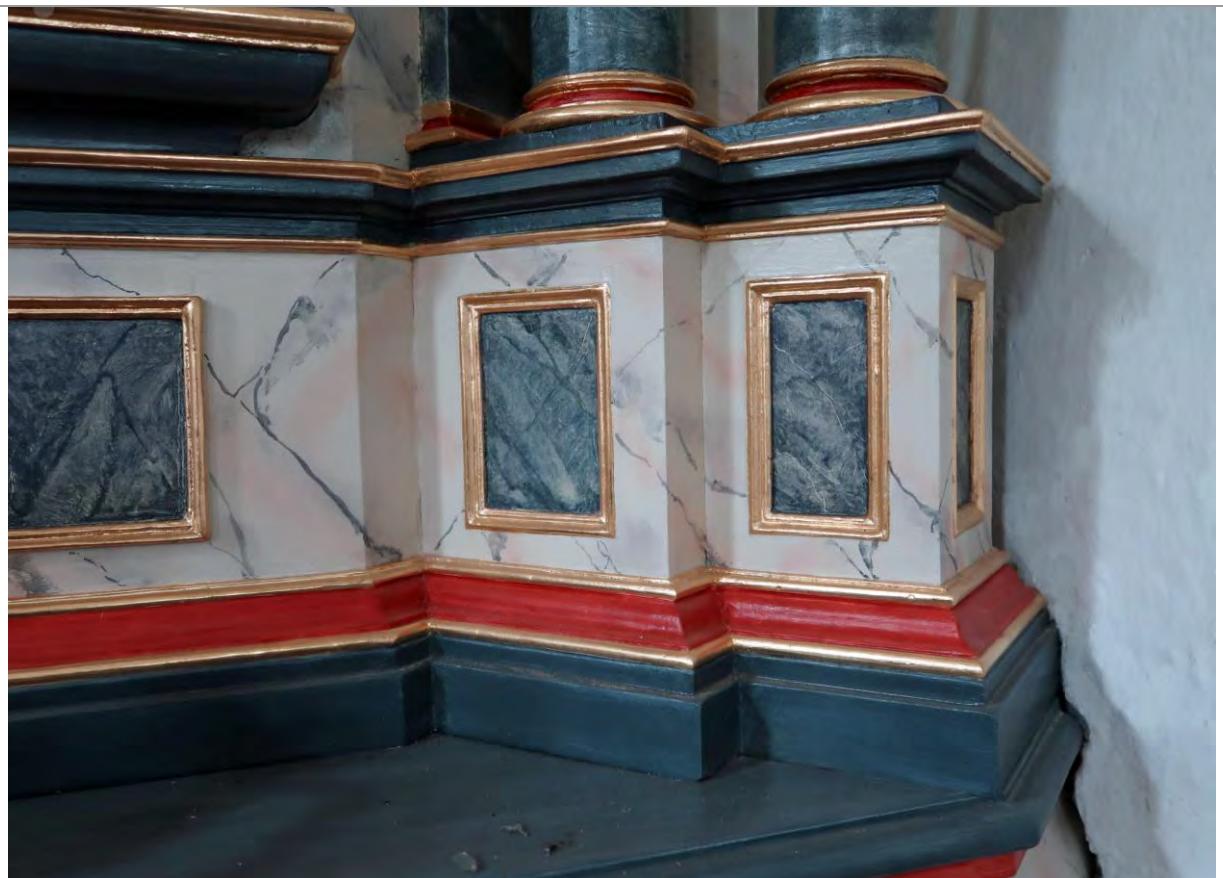
Abb. 2.06 Rechter Seitenaltar, Ausschnitt. Zustand nach der Restaurierung und Neufassung.

Die Neuausführung erfolgte in Anlehnung an diesen Befund, wohl wissend, dass der vorhandene Farbkanon und die Marmorierung eine eigene Interpretation darstellt. Um den schwankenden örtlichen Klimaverhältnissen zu begegnen wurde die neue Farbfassung mit Leinölfarben ausgeführt. *Abb. 1.02, 1.04, 1.13, 1.14 1.16, 1.19, 2.02, 2.04, 2.06, 3.04, 3.10 und 3.12*

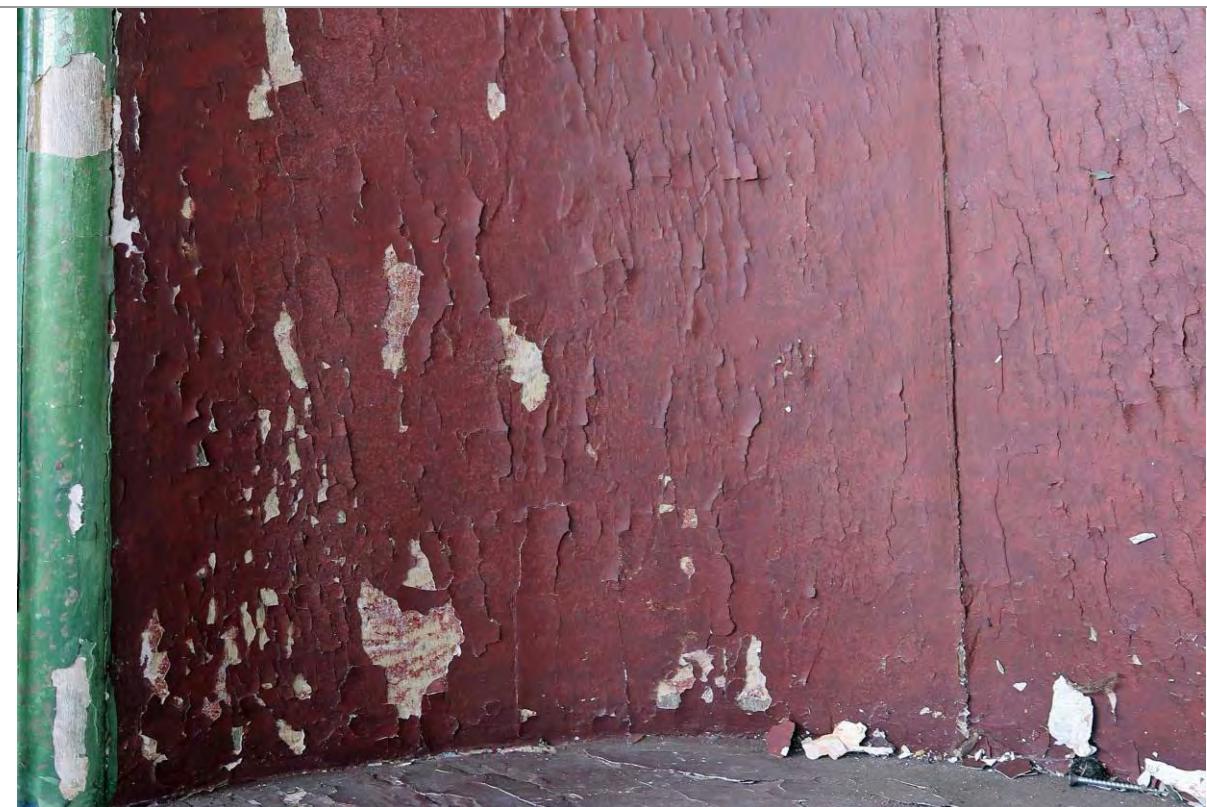
Die zuletzt ausgeführte Sichtfassung stammt aus dem Jahr 1963. Zuvor waren flächige, bis auf den hölzernen Träger reichende Abtragungen an dem Farbfassungsbestand erfolgt. Nur in einem sehr geringen Umfang blieben Reste älterer Farbfassungen erhalten. An der Ornament- und Zierarchitektur war der Aufbau der Neufassung mit einem Leim-Kreidegrund ausgeführt. Umfassende Schäden an dieser Fassung veranlassten im Jahr 1998 die Durchführung verschiedener Restaurierungsmaßnahmen. Völlig unzureichend und nur oberflächlich wurde dabei eine Konsolidierung der schollenförmig abgelösten Fassungs- und Gründierschichten durchgeführt. Die Herstellung einer ausreichenden Verbindung mit dem Stützträger war ohne Erfolg geblieben. Die Fehlstellen erhielten sehr grob angelegte Ausbesserungen. Die Kittungen der Ausbrüche waren unsauber und unvollständig, die Retuschen der Fehlstellen nicht angepasst. Die Ausbesserung der Gold- und Silberfassung war teils mit Bronzen erfolgt. Abb. 1.03, 1.05 bis 1.08, 2.03, 2.07, 3.05 und 3.06

Abb. 2.07 Rechter Seitenaltar, Ausschnitt Nische. Zustand vor der Restaurierung.

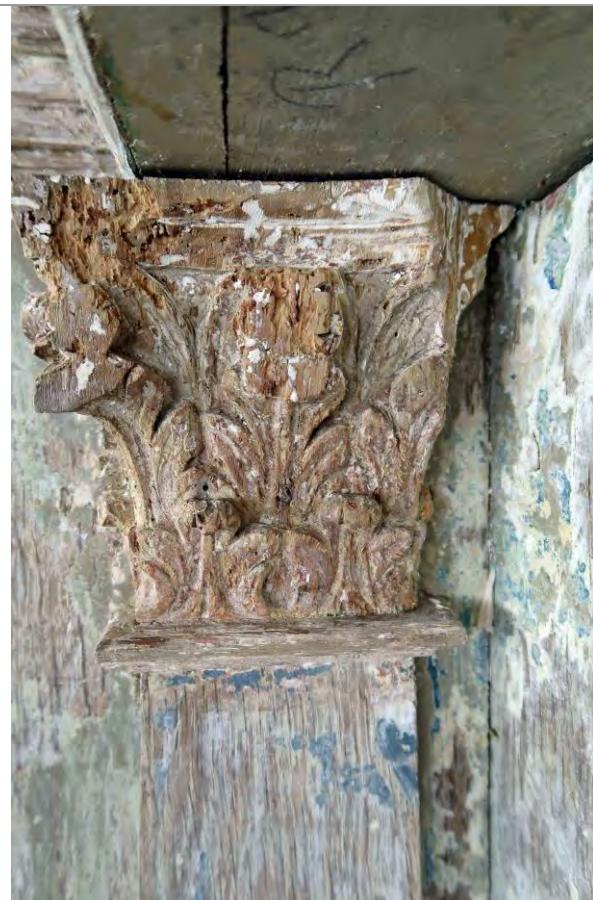
Nach Abnahme der mit Leim-Kreidegrund beschichteten Partien zeigte sich ein durch Holzwurmfraß sehr beschädigtes Schnitzwerk. Dieses war an den vielen Fehlstellen nicht ergänzt worden. *Abb. 2.08* Hier fand eine Festigung des strukturgeschwächten Holzes statt. Eine bildhauerische Ergänzung fehlender Schnitzteile erfolgte nicht.

Abb. 2.08
Rechter Seitenaltar, Ausschnitt. Zustand nach Abnahme der obersten Fassung.
Die Holzstruktur des Kapitells ist durch Holzwurmfraß geschwächt. An dem Blattwerk sind Teile abgängig.

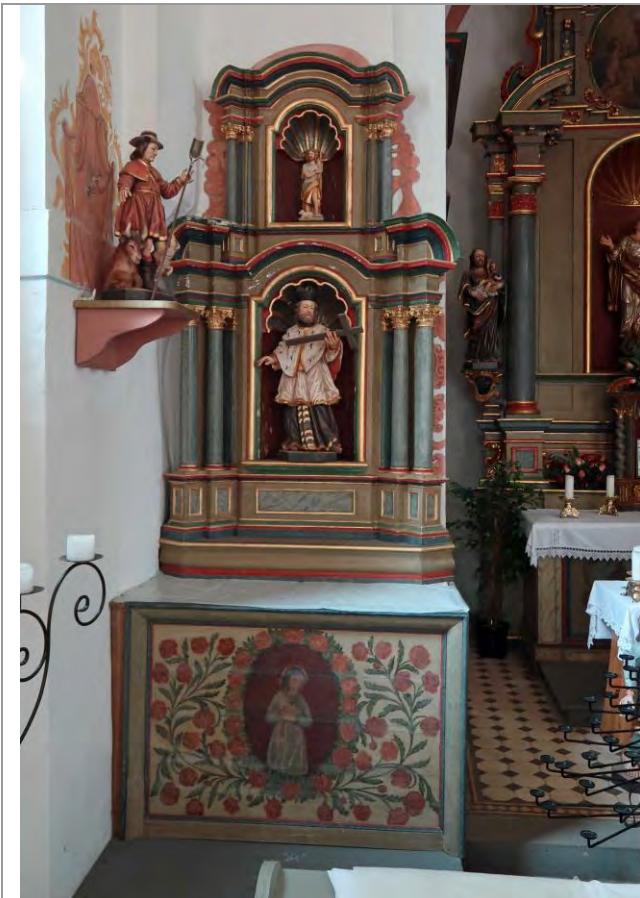
Abb. 3.01: Linker Seitenaltar. Zustand vor der Restaurierung.

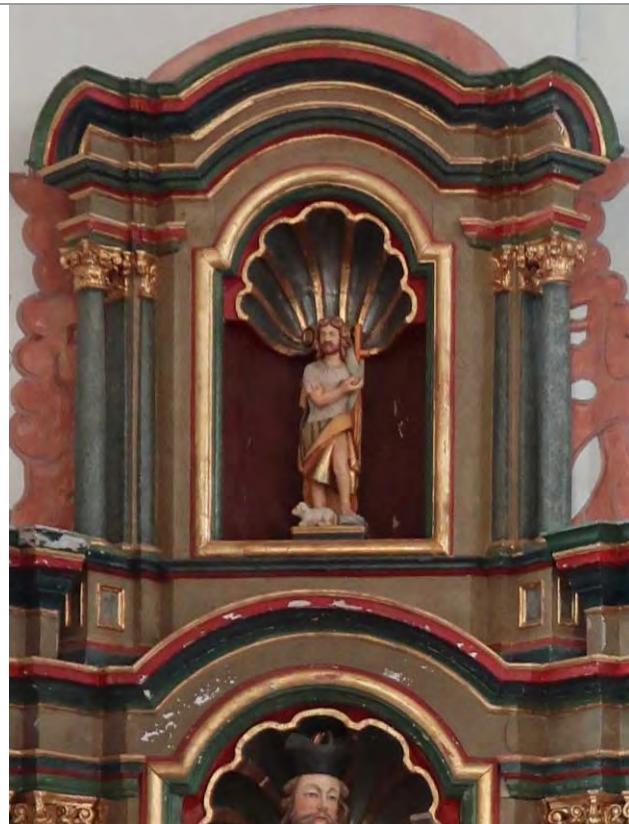
*Abb. 3.02
Linker Seitenaltar, Ausschnitt.
Zustand vor der Restaurierung.*

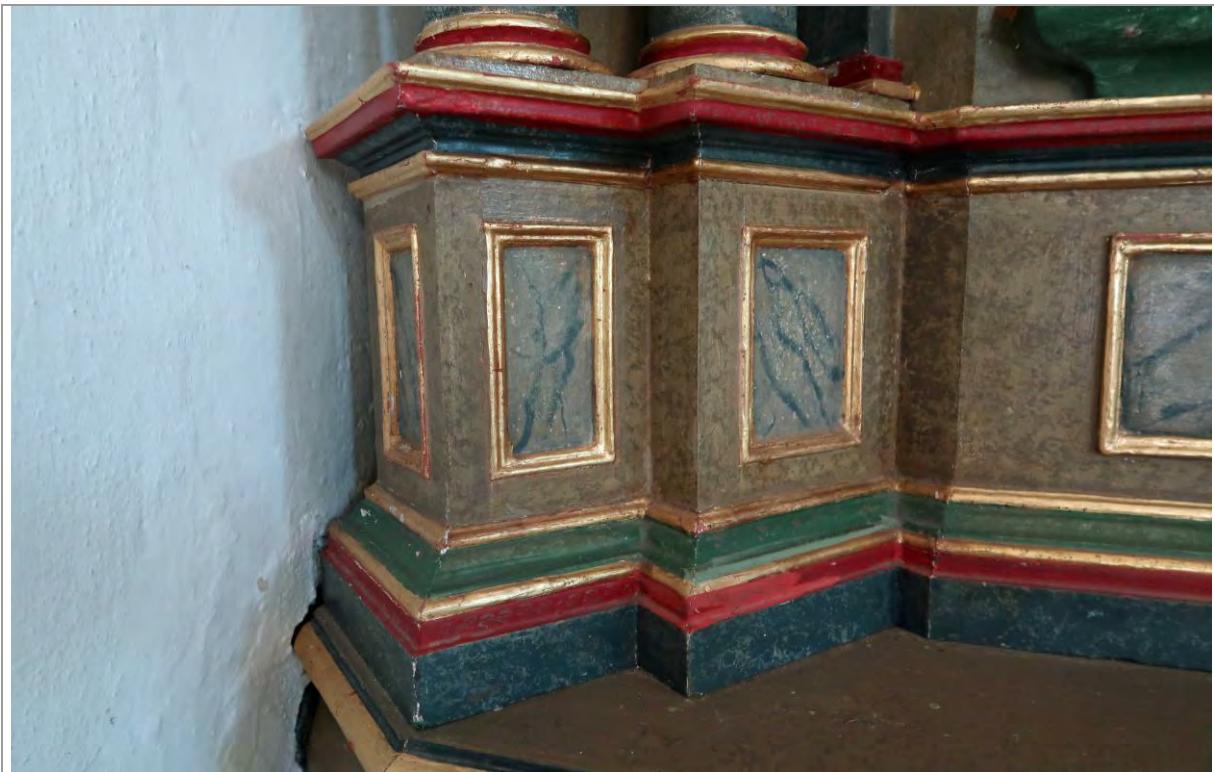
Abb. 3.03 Linker Seitenaltar, Ausschnitt. Zustand vor der Restaurierung.

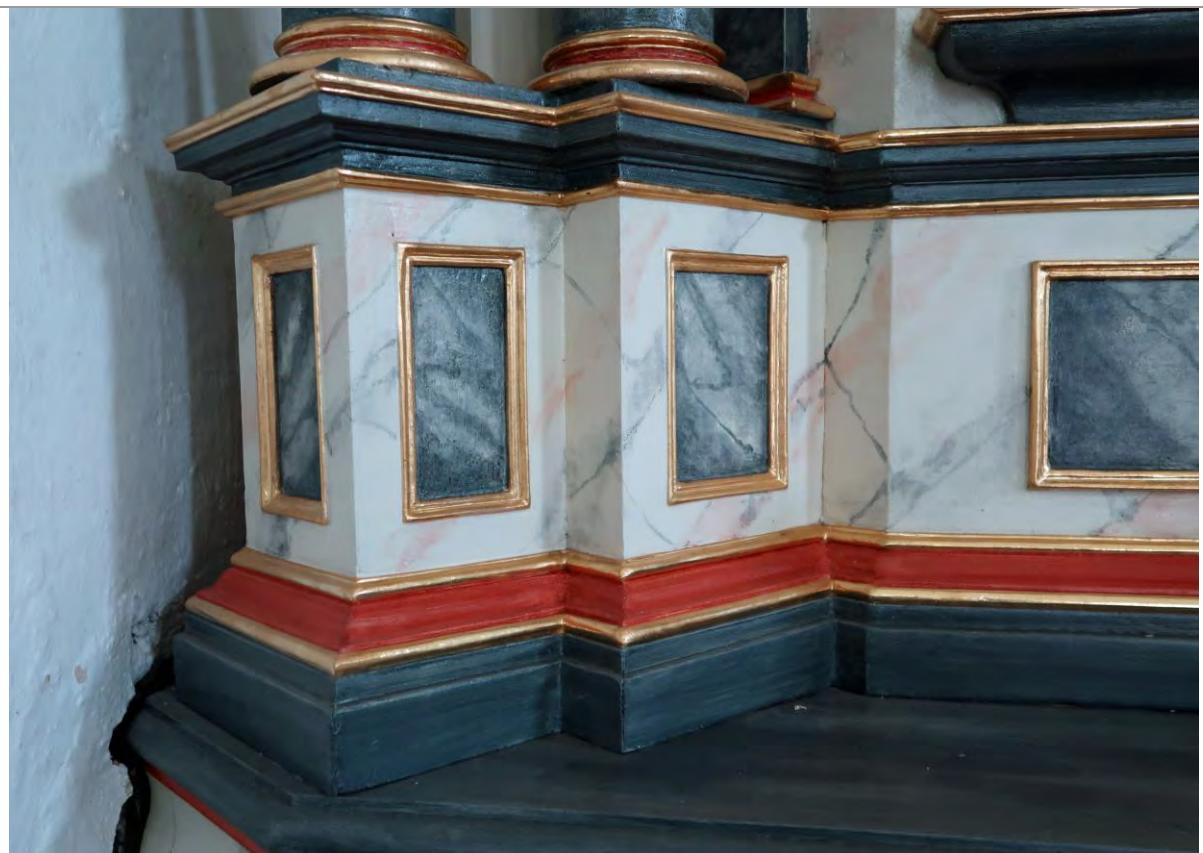
Abb. 3.04 Linker Seitenaltar, Ausschnitt. Zustand nach der Restaurierung und Neufassung.

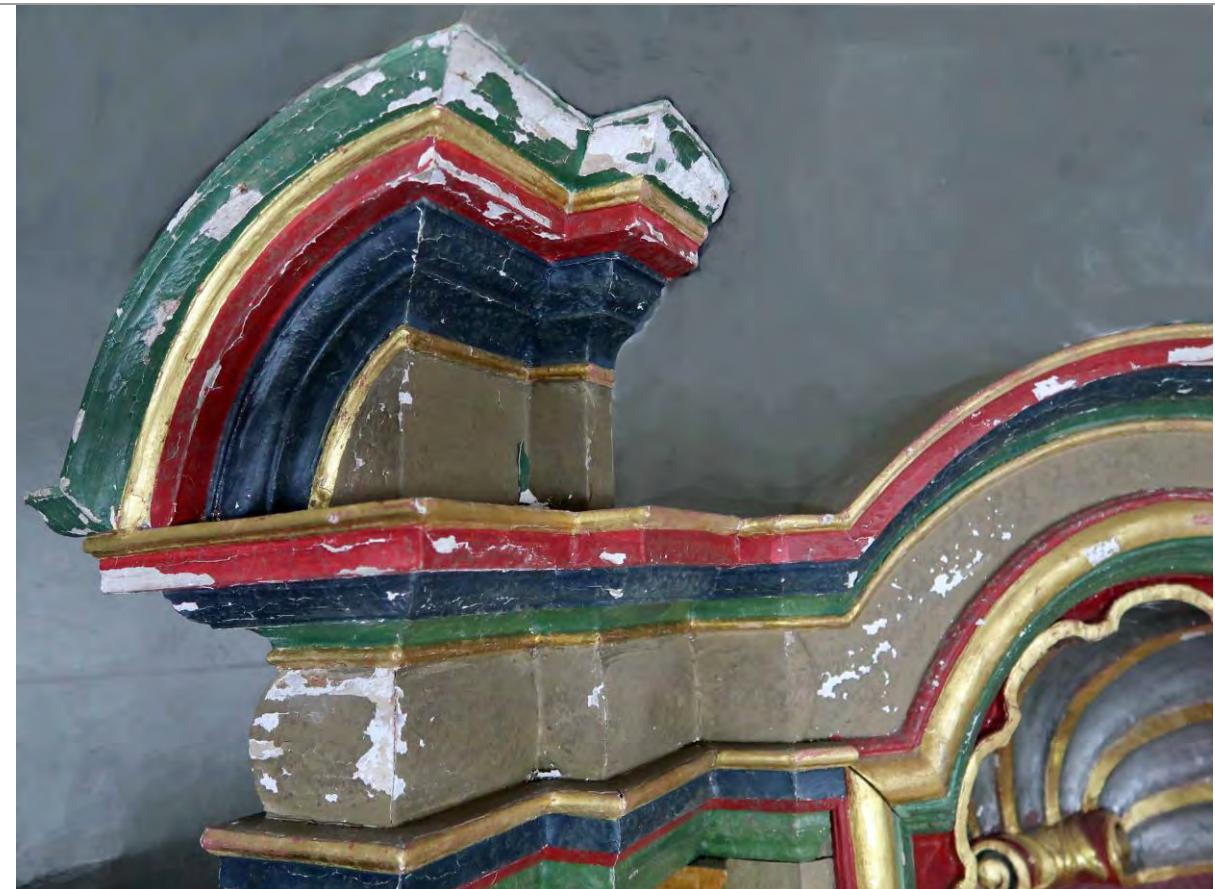
Abb. 3.05 Linker Seitenaltar, Ausschnitt. Zustand vor der Restaurierung mit abplatzender Fassungsschichten

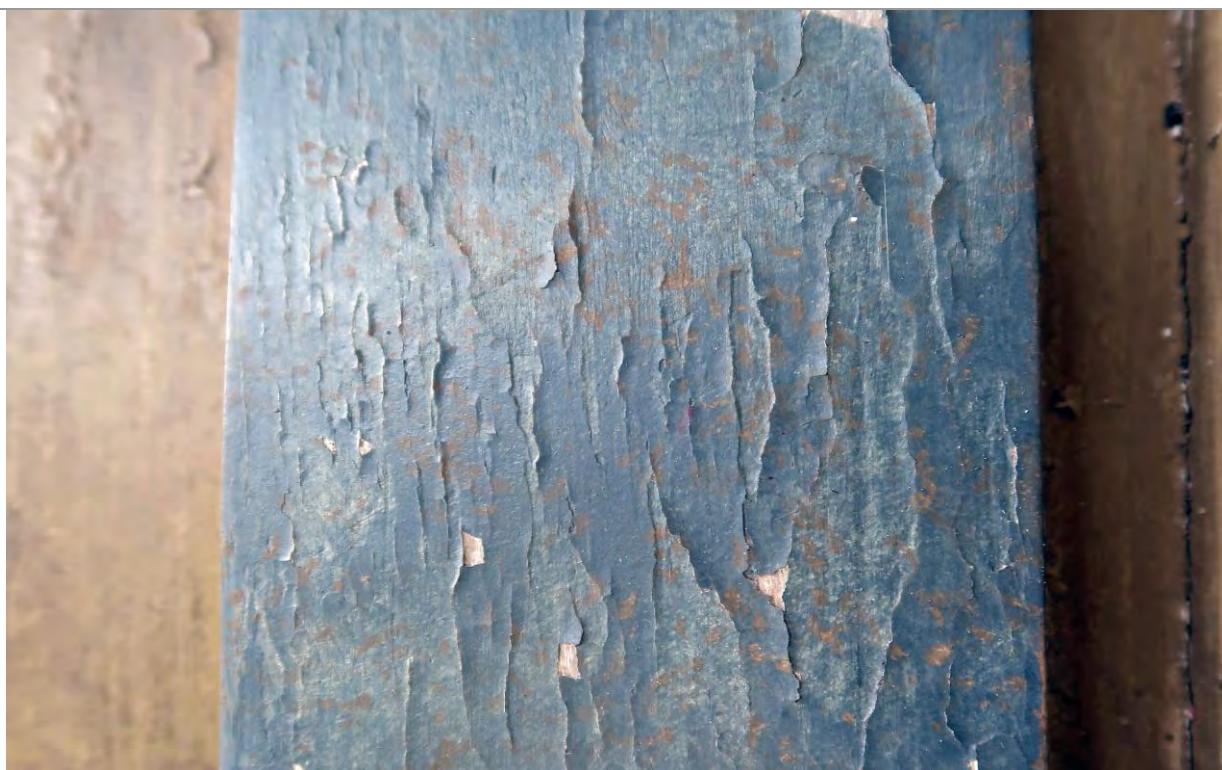
Abb. 3.06 Linker Seitenaltar, Ausschnitt. Zustand vor der Restaurierung mit abplatzender Farbfassung

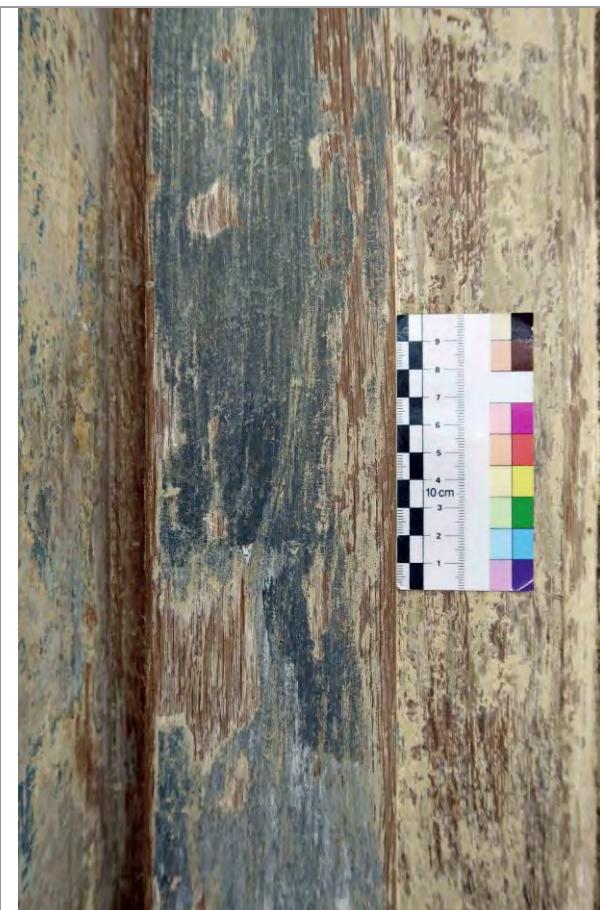
Abb. 3.07
Linker Seitenaltar, Ausschnitt Lisene. Befindsituation während der Abnahme der obersten Fassung mit Resten einer älteren blauen Farbfassung.

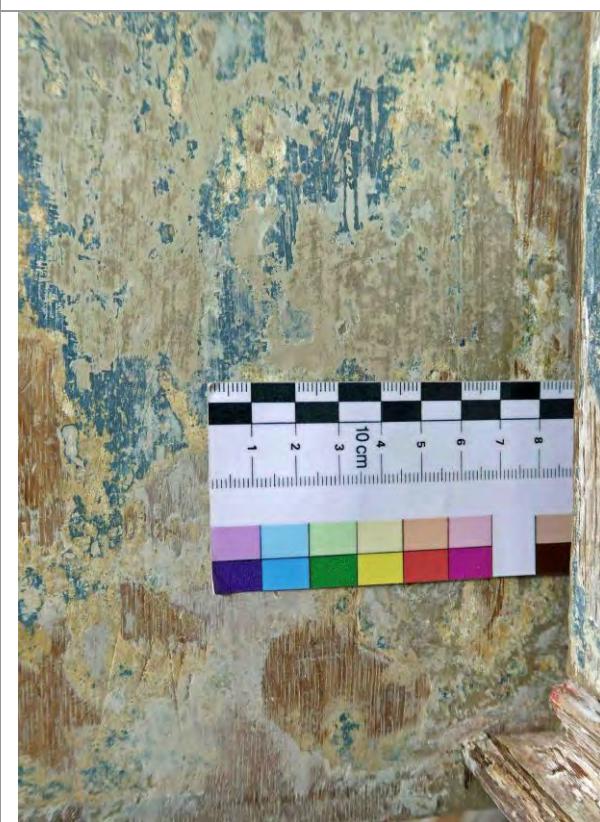
Die älteren Fassungen waren im 20. Jahrhundert weitgehend abgenommen worden. Ersetzt wurden diese durch verschiedene Neuinterpretationen. Nach Abnahme der obersten Neufassung zeigten sich nur an wenigen Stellen ältere Fassungsbefunde. Am Hochaltar, der aus der älteren Ausstattungsphase stammt, konnte eine schwarz gebeizte Oberfläche an der gliedernden Architektur festgestellt werden. Darüber hinaus wurden Fragmente einer älteren Polimentvergoldung und Beschriftung in den Spiegel der Figurenkonsolen gefunden. Letztere sind in der zeitlichen Entstehung nach 1760 einzuordnen. *Abb. 1.12, 1.12, 1.16, 1.17 und 1.18* An den jüngeren Seitenaltären wurden blaue Farbfassungsreste an den Säulen und Pilaster sowie hellbeige Farbreste auf der Architektur festgestellt. *Abb. 2.07 und 3.08* Eine flächig erhaltene ältere Fassung war in keinem nennenswerten Umfang mehr erhalten.

Abb. 3.08
Linker Seitenaltar, Ausschnitt. Befindsituation während der Abnahme der obersten Fassung. Unter der jüngeren grauen Farbfassung sind Reste einer älteren blauen Farbfassung erhalten.

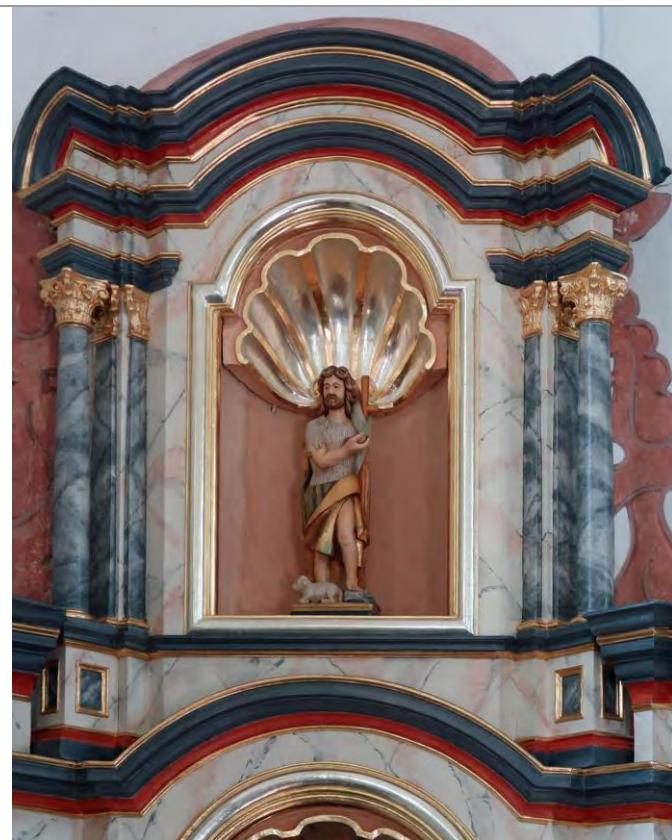
Abb. 3.10
Linker Seitenaltar, Ausschnitt.
Zustand nach der Restaurierung.

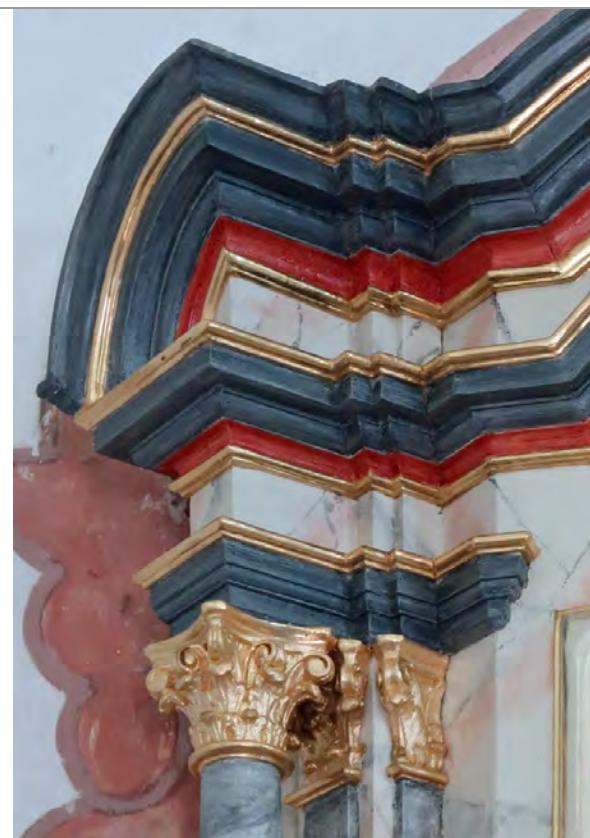
Abb. 3.12 Linker Seitenaltar, Ausschnitt.
Zustand nach der Restaurierung und Neufassung.
