***Liebe Vereinsmitglieder,  
liebe Freundinnen und Freunde der Marienkapelle,***

Im Dezember 2023

# Die Wappenrestaurierung ist abgeschlossen

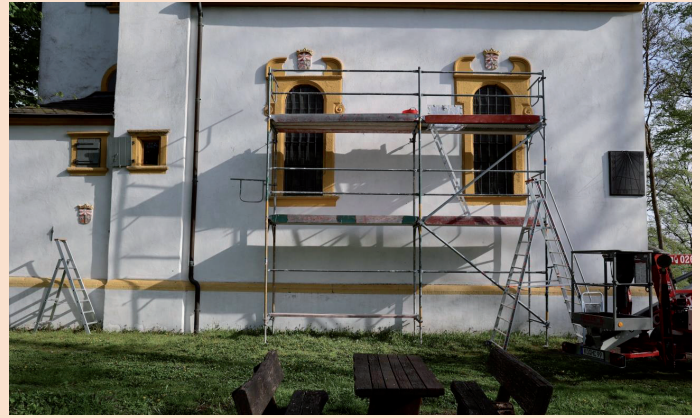
Ohne Gerüst ging es nicht. Die Detailarbeiten an den Wappen erforderten Standfestigkeit, denn eine ruhige Hand war Voraussetzung für das Gelingen der diffizilen Arbeiten.

*Die gelösten Farbschichten wurden gründlich trocken und nass abgebürstet und der umgebende Bereich gereinigt. Um das passende Farbsystem für den Neuanstrich wählen zu können, wurde eine Materialanalyse der Farbschicht durchgeführt ...*

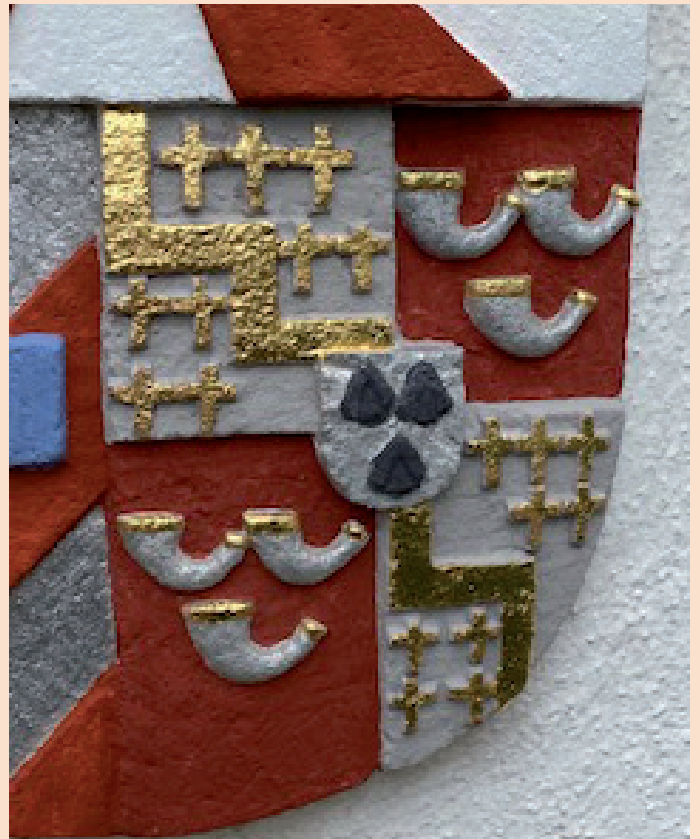
Ein Ausschnitt aus dem Allianzwappen über dem Portal zeigt die filigrane Ausarbeitung der verschiedenen Farbe.

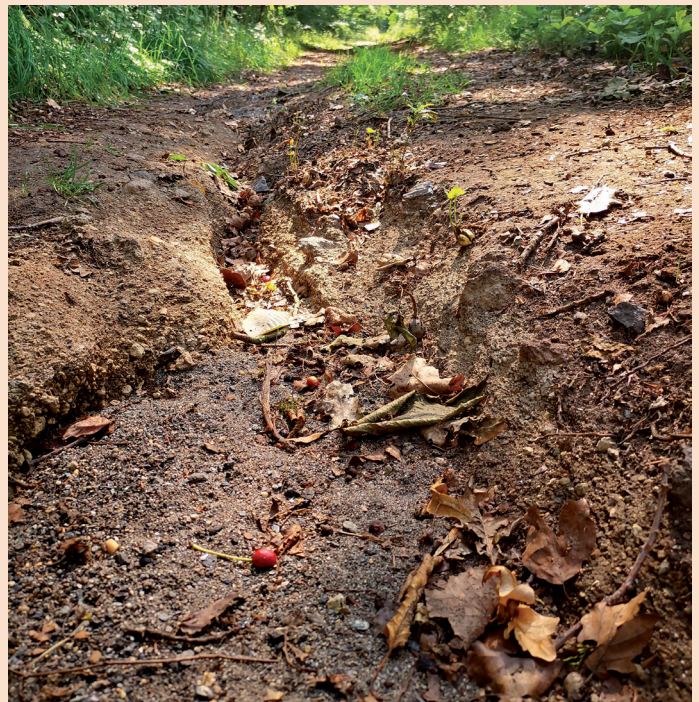
Zumindest das zügige Durchschreiten würde ihm heute etwas schwerer fallen, da der Zahn der Zeit gewaltig am Zustand des Weges nagt. Starke Regenfälle haben besonders in den letzten beiden Jahren zu Auswaschungen geführt, die zunehmend das Wandern und Spazieren zumindest erschweren. Es ist auch nicht nur eine Sache des optischen Eindruckes, den man ja noch ignorieren könnte.

Durch das immer tiefergehende auswaschen wird die obere Bodenschicht (im Herbst auch das Laub) weggeschwemmt und findet sich zunehmend und zum allergrößten Teil unten am Eingang zur Baumallee wieder. Besonders für die alten Bäume sind die Folgen fatal. Immer mehr Wurzeln werden freigelegt und können somit zur Nährstoffaufnahme nicht mehr beitragen. Da sich gerade direkt unter der Bodenoberfläche ein für den Baum besonders wichtiges Feinwurzelwerk befindet, ist es nur eine Frage der Zeit, bis sich diese durch Regen ausgelösten Schäden auswirken.

Je tiefer sich das Wasser in den Boden gräbt, umso stärker ist die manchmal bachartige Strömung bei starkem Regen zu beobachten. Das für den Humusaufbau und -erhalt wichtige Herbstlaub sowie auch dünnere Äste werden, begünstigt durch das Weggefälle, einfach weggeschwemmt.

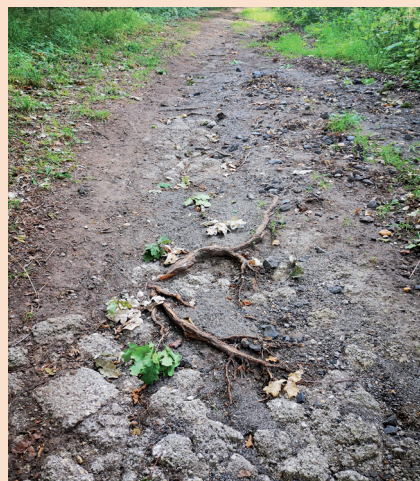
Wahrscheinlich noch aus den 1950er Jahren stammen die aus Bimssteinresten aufgeschütteten Wegbefestigungen in Teilabschnitten der Baumallee, die jetzt wieder zu Tage treten. Immer mehr nun vertrocknende Baumwurzeln werden sichtbar.

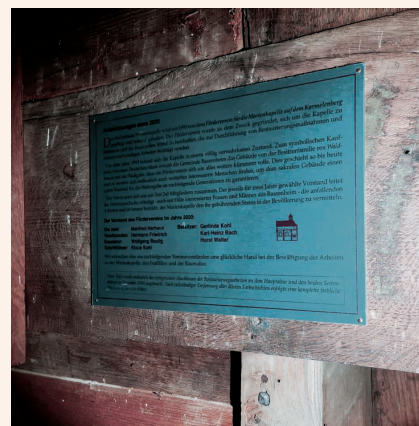
An etwas schwer zugänglicher Stelle findet man dieses Metallschild, ca. 30 x 20 cm groß, an der Rückseite des Hauptaltars.

Uns nachfolgenden Generationen soll dies so nicht widerfahren. Nach Abschluss der Restaurierungsarbeiten an den Altären wurde auf der Rückseite des Hauptaltars eine hoffentlich lange Zeit überdauernde

Metalltafel angebracht, die gerade über diese Arbeiten alle dazu notwendigen Informationen enthält. Zudem wird auf die Aufgaben und die Arbeit des Fördervereins hingewiesen.

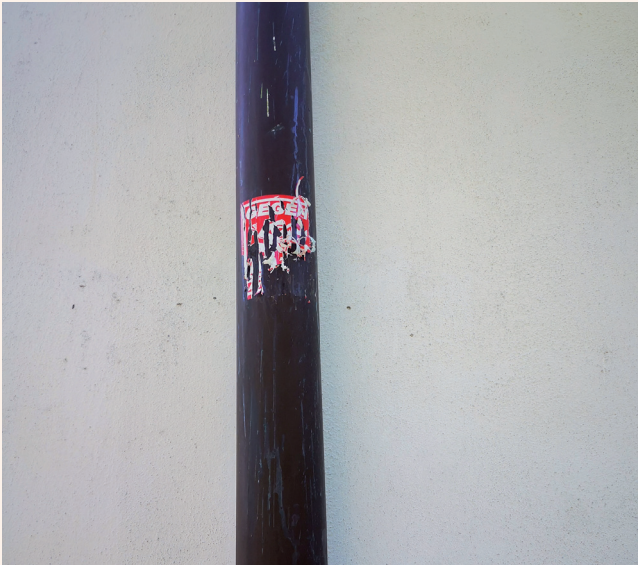
Oft können die manchmal hoch angebrachten Aufkleber nur mit Hilfe einer Leiter entfernt werden. Unterschiedliche Materialien und festhaftende Kleber erschweren diese unnötige Arbeit zusätzlich.

Immer wieder müssen bedruckte Aufkleber unterschiedlicher Größe entfernt werden, die z. Bsp. an den kupfernen Fallrohren der Dachrinnen, den Außentüren oder an den Acrylglascheiben des Infostandes angebracht wurden. Die Motive und Textinhalte auf diesen Aufklebern sind, wenn überhaupt, nur schwer zu verstehen und die Urheber, meist etwas dubiose Gruppierungen, geben sich nicht zu erkennen. Sichtbare Werbebotschaften lassen sich nicht feststellen. Also insgesamt völlig überflüssige Klebeaktionen an der Grenze zur Sachbeschädigung.

Natürlich müssen die Aufkleber nicht nur aus optischen Gründen entfernt werden, was aber nicht immer einfach ist. Das Ablösen darf nur vorsichtig geschehen, damit keine unschönen Kratzspuren hinterlassen werden. Danach wird die Stelle von noch anhaftenden Klebstoffresten gereinigt. Alles in allem eine Ärger hervorrufende und leider sich immer wiederholende Arbeit, die aber auch erledigt werden muss.

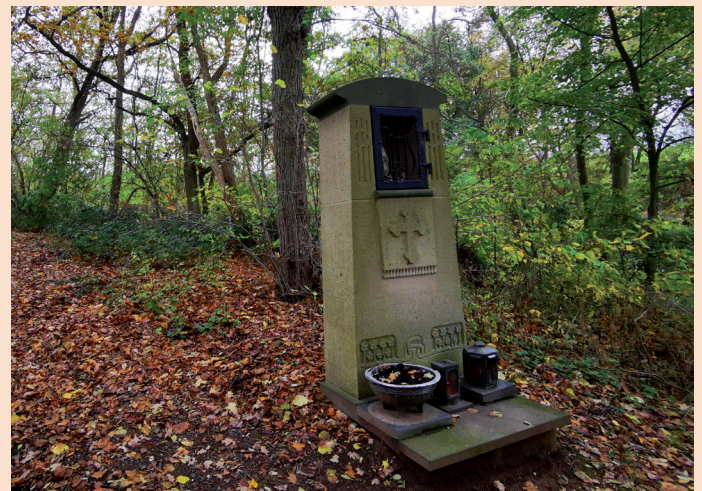
Etwas versteckt zwischen Bäumen steht der Bildstock im herbstlichen Novemberlaub nahe dem heutigen Radweg. In der Heiligennische steht verschlossen hinter einer Tür die Marienstatue.

Im Jahre 2005 beschloss der Vorstand des *Fördervereins für die Marienkapelle*, den Bildstock in seiner ursprünglichen Form wieder herstellen zu lassen. Er sollte an gleicher Stelle aufgestellt werden. Vorhandene Fotos erleichterten die Arbeiten, die an einen Mendiger Künstler und an eine Bassenheimer Firma (Metallarbeiten) vergeben wurden. Nach der gelungenen Fertigstellung konnte der neue Bildstock ein Jahr später feierlich eingeweiht und seiner ursprünglichen Bestimmung übergeben werden.
